北京·密云古北水镇国际休闲旅游度假区
旅游服务设施项目（一期）
水土保持监测总结报告

建设单位：北京古北水镇旅游有限公司

编制单位：北京清大绿源科技有限公司

水土保持监测总结报告

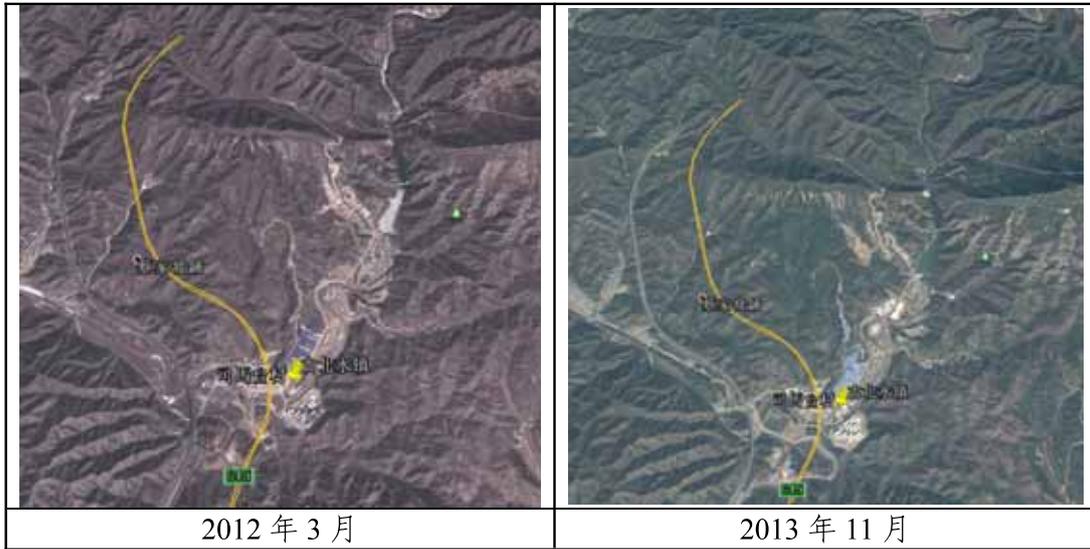
图 2-1 遥感影像监测图

根据监测实地调查资料及项目区遥感影像图，实际发生的水土流失防治范围面积与方案批复基本一致，实际发生的防治责任范围为 236.97hm²。实际发生的防治责任范围与批复的面积对比情况详见表 2-2。

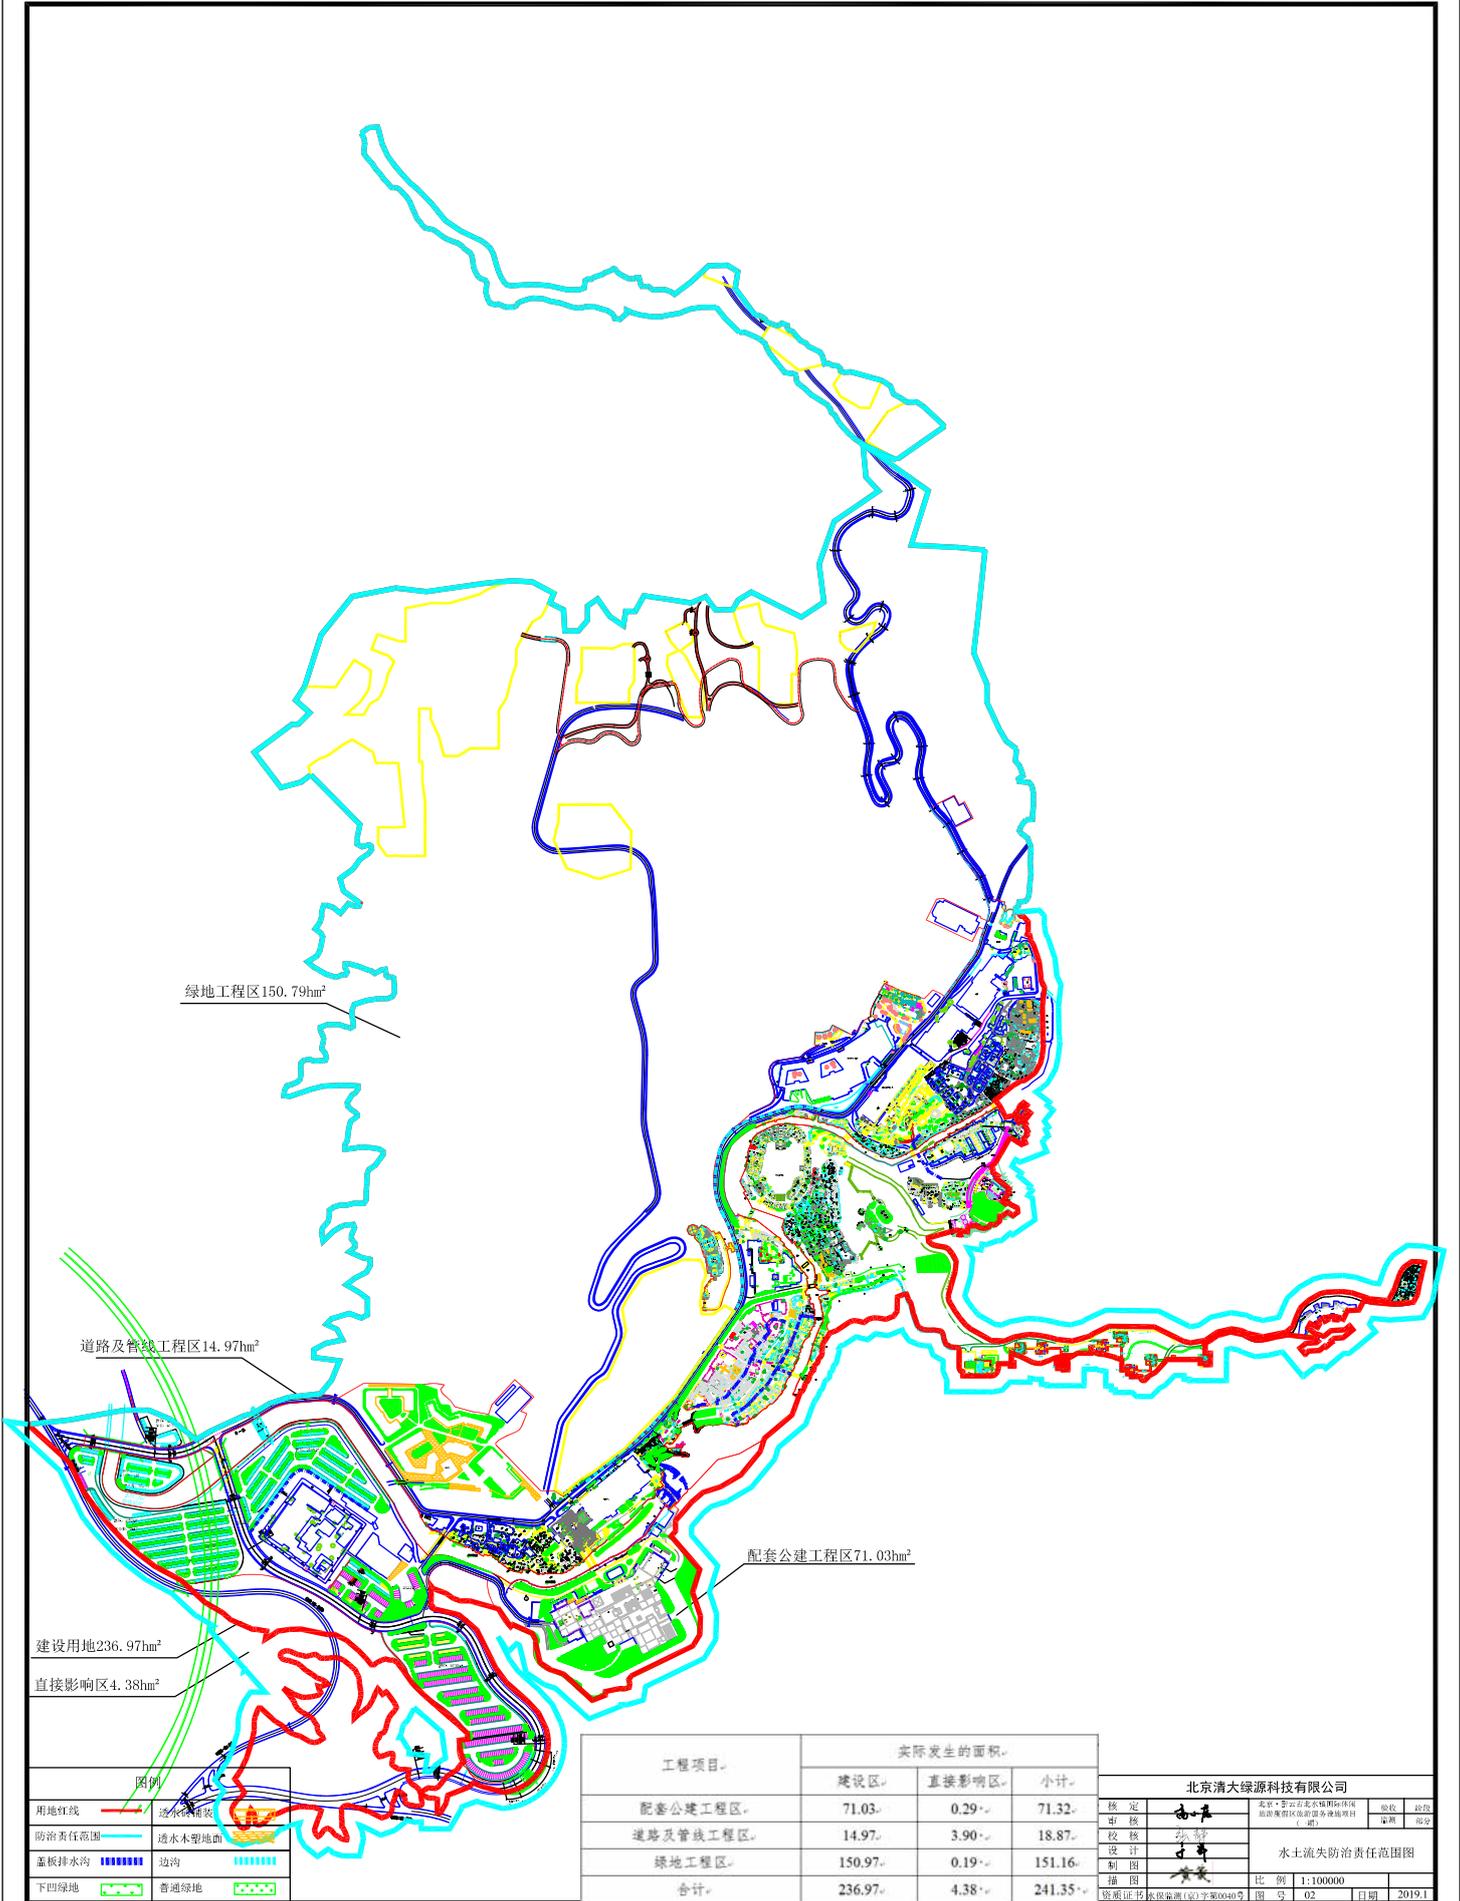
北京清大绿源科技有限公司			
核定	孙	北京·密云区北水镇顺泰村清大绿源科技(北京)有限公司	验收
审核	孙	北京市密云区北水镇顺泰村清大绿源科技(北京)有限公司	日期
设计	孙	水土流失防治责任范围图	
制图	孙	比例	1:100000
绘图	孙	图号	02
日期	2019.1	日期	2019.1

绿地工程区150.79hm²

道路及管线工程区14.97hm²

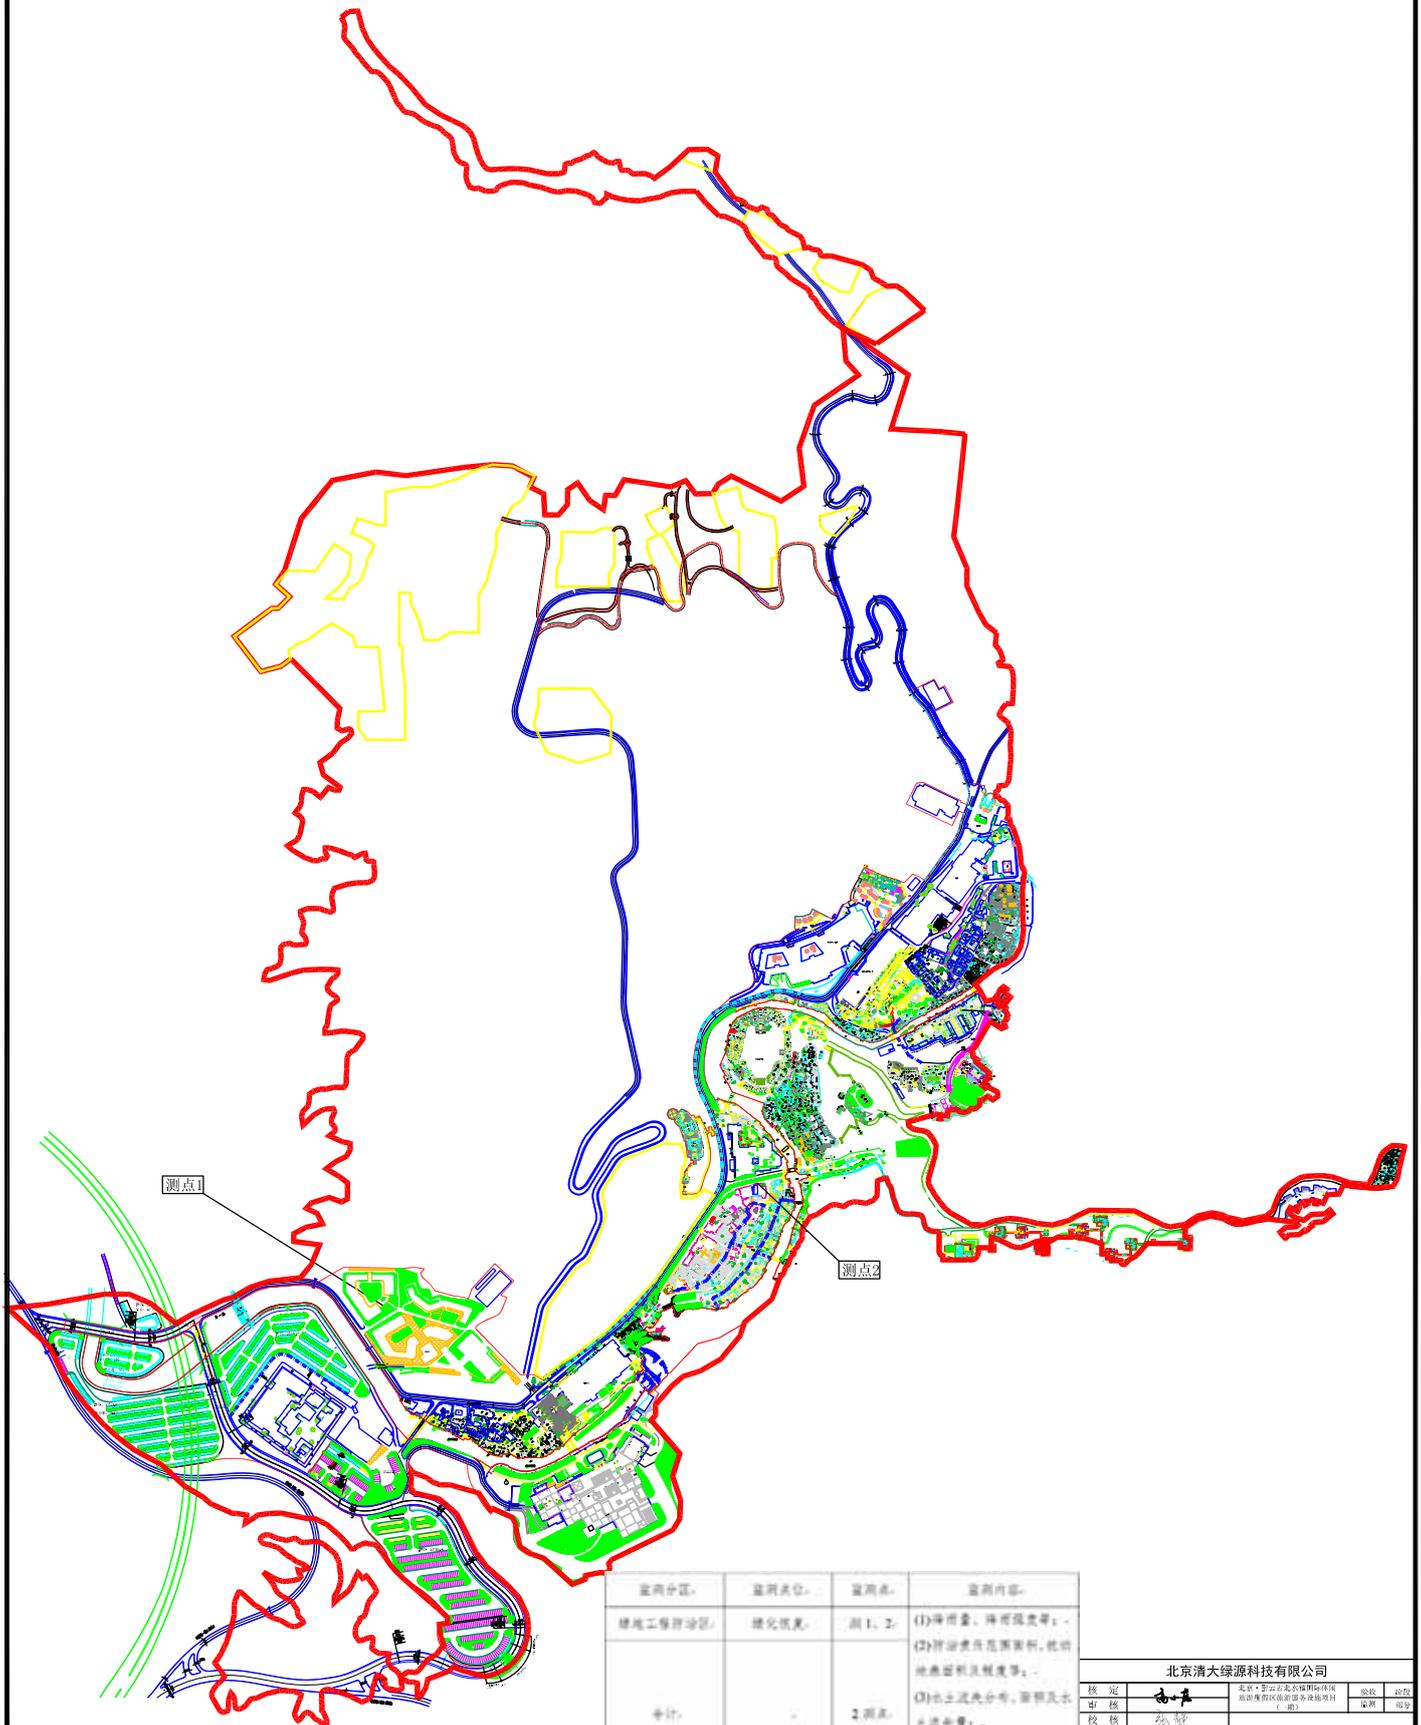
北京清大绿源科技有限公司			
核定	孙	北京·密云区北庄镇顺泰村	验收
审核	孙	北京市密云区北庄镇顺泰村	备案
设计	孙	监测点布设图	
制图	孙	比例	1:100000
插图	孙	图号	03
监测证书	京保监测(201)字第0040号	日期	2019.1

监测分区	监测类型	监测点	监测内容
绿化工程维护区	绿化状况	测点1、2	(1)绿量；(2)植物种类及覆盖率；(3)水土流失分布、面积及水土流失量；(4)水土流失量；(5)植被恢复。
合计	-	2 测点

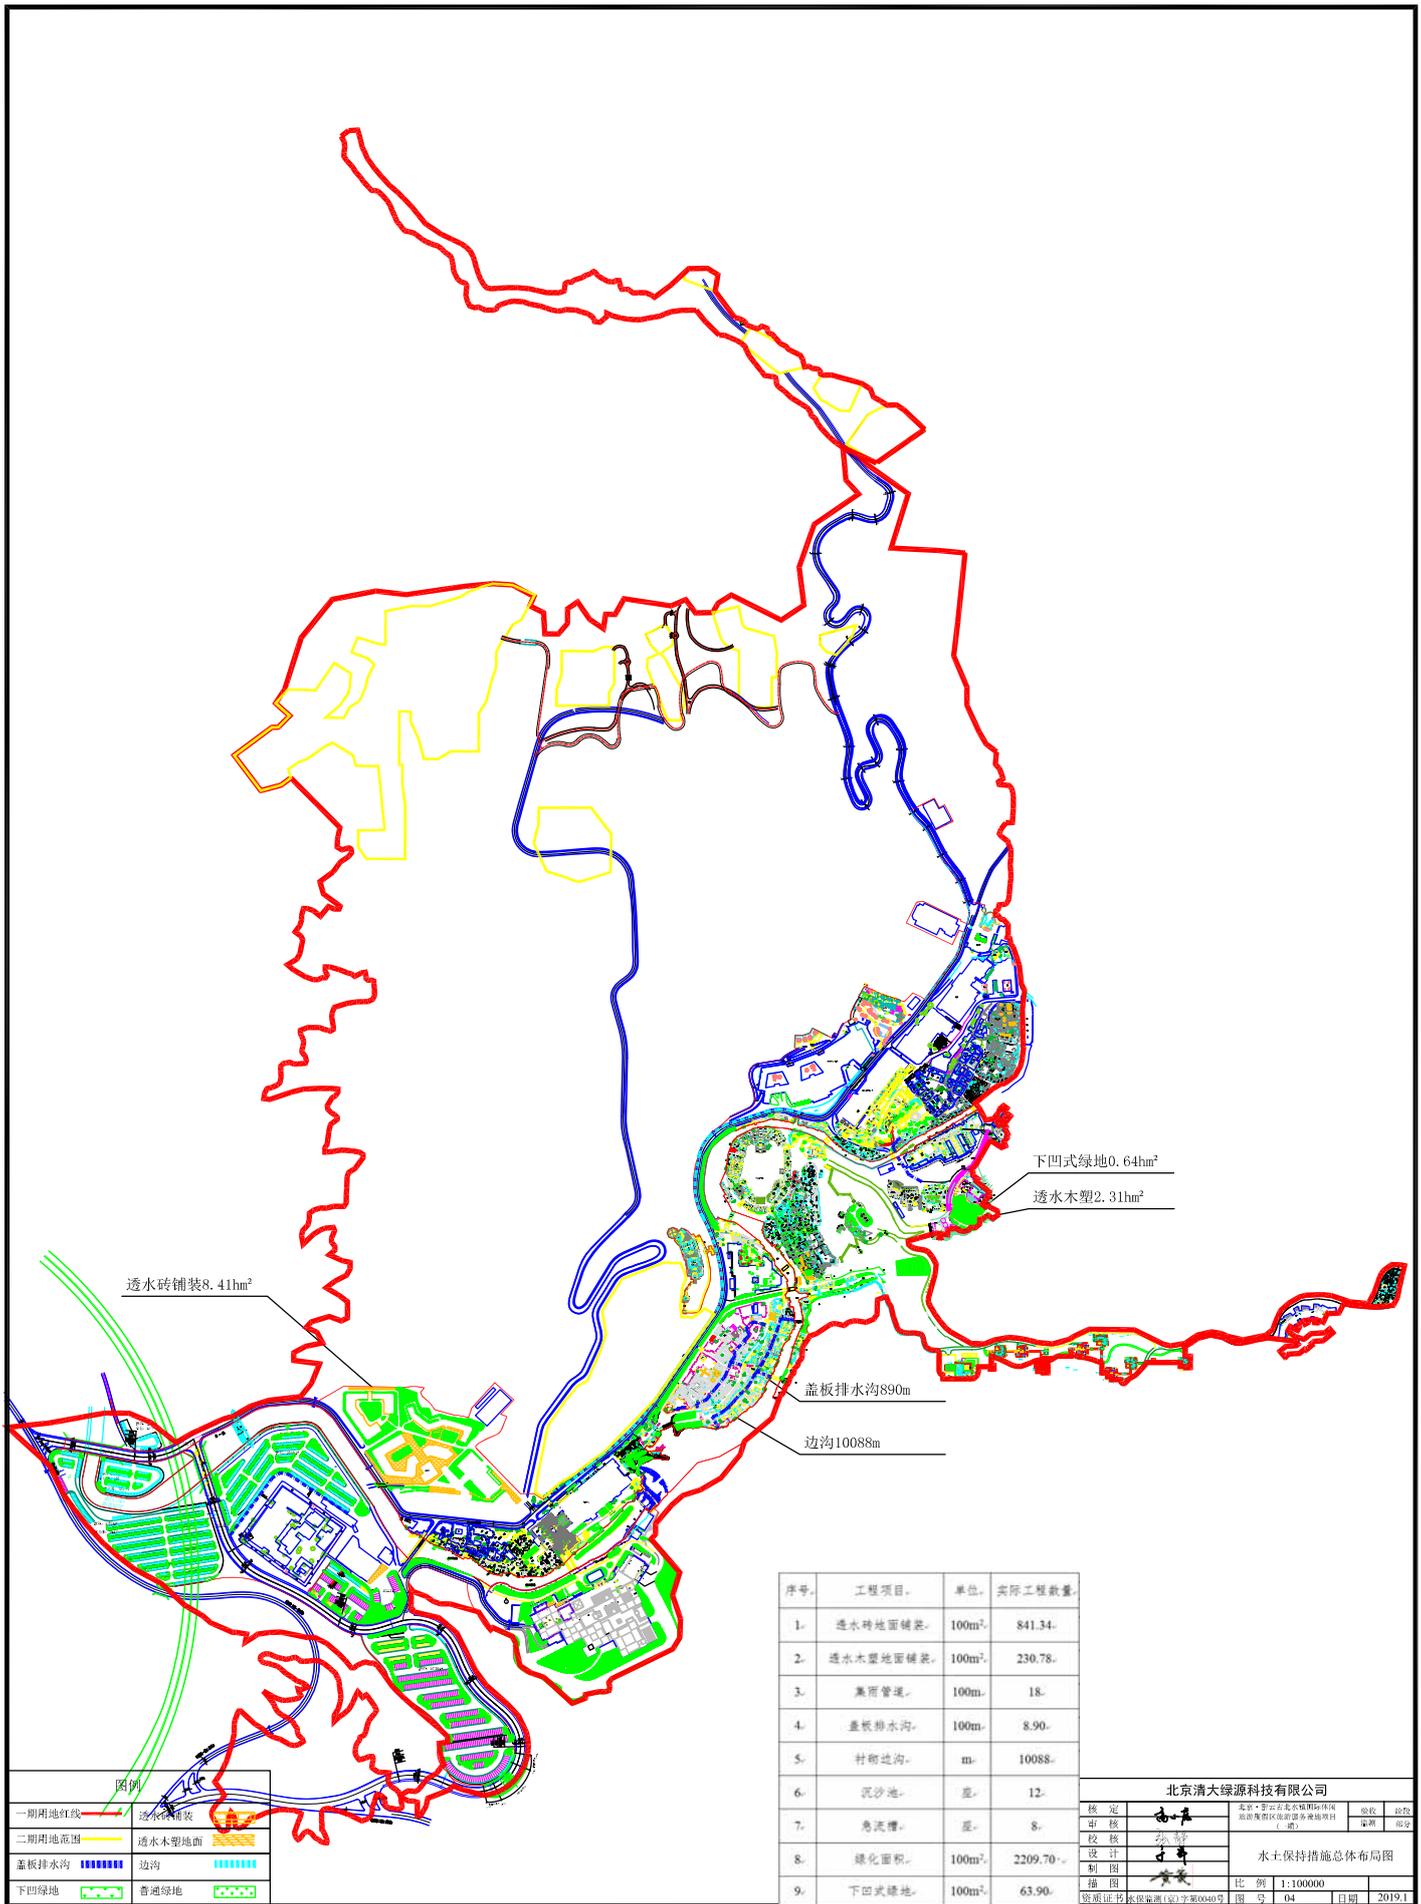
透水砖铺装8.41hm²

下凹式绿地0.64hm²
