北京市大兴区魏善庄镇北区、西区 AA-29  
地块 F3 其他类多功能用地项目

# 水土保持设施验收报告

建设单位：北京城建兴华地产有限公司

2018 年 12 月

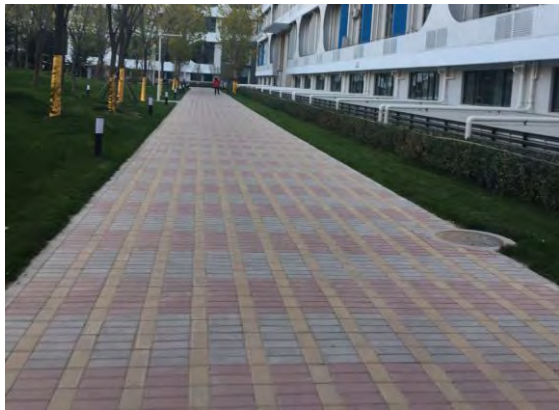
| 人行道透水砖铺装 | 人行道透水铺装 |

本项目原方案设计道路与管线工程区面积1.51 $\text{hm}^2$ ,园林设计单位对项目区道路及绿化进行优化后实际道路与管线工程区面积为1.82 $\text{hm}^2$ ,机动车车道0.52 $\text{hm}^2$ ,非机动车1.30 $\text{hm}^2$ ,非机动车部分路面铺装为透水砖铺装和透水铺装,透水砖铺装为面层和基层均为透水材料,透水铺装面层为石材,基层为透水材料。

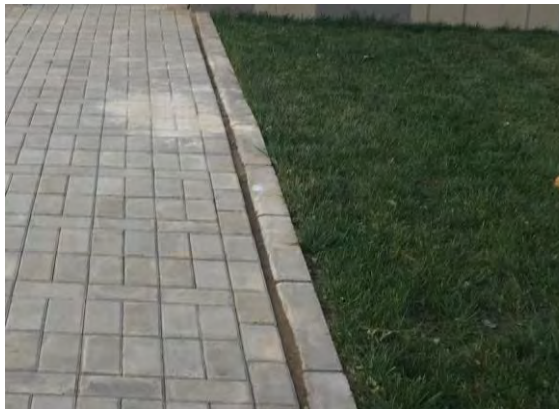
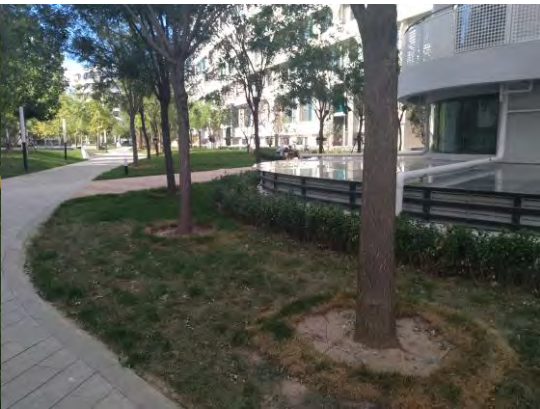
| 下凹式绿地 | 下凹式绿地 |

本项目水土保持措施的建设截止到目前已经基本全部完成。下凹式绿地有部分区域不达标，需后期进行整改。经自查验收后，将由后期运行管护单位负责管理、维护，建立管理养护责任制，落实专人对工程出现的局部损坏进行修复、加固，林草措施及时进行抚育、补植、更新，使其水土保持功能不断增强，提高措施利用效果。

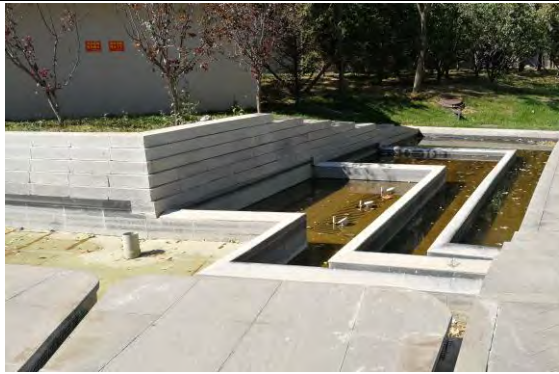
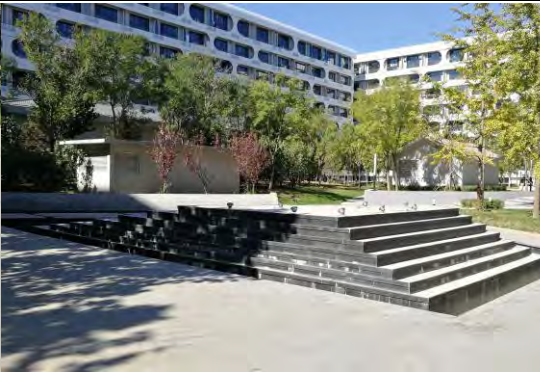
| 景观水池 | 景观水池 |

本项目原方案设计集雨池1座,容积为200 $\text{m}^3$ ,景观水系1900 $\text{m}^2$ ,实际施工根据项目后期园林及管线优化设计实施集雨池2座,容积为300 $\text{m}^3$ ,景观水系300 $\text{m}^2$ 。

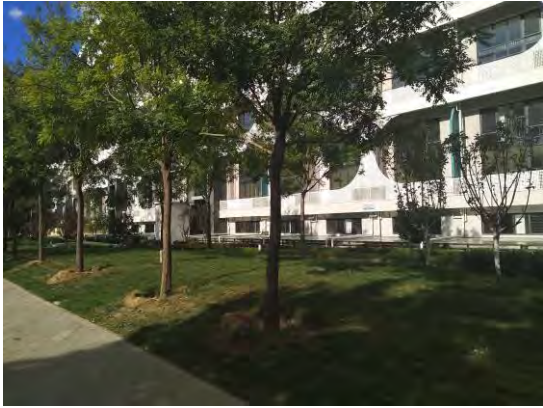
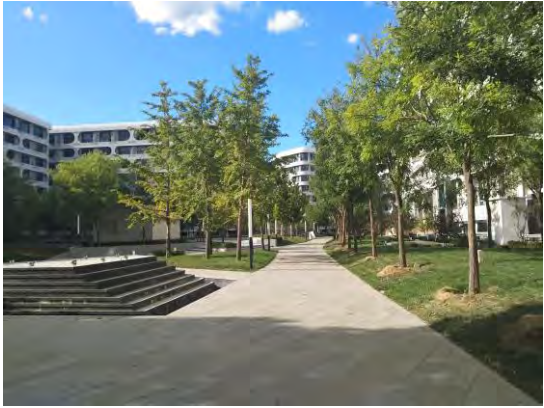
| 绿化工程 | 绿化工程 |

原方案设计绿化面积1.77 $\text{hm}^2$ ,由于项目后期园林设计单位调整了项目区道路与绿化的布局,增加了道路的面积,相应绿地面积减少,实际实施的绿化面积为1.49 $\text{hm}^2$ 。增加乔木比例,减少耗水的地被、草坪工程量。

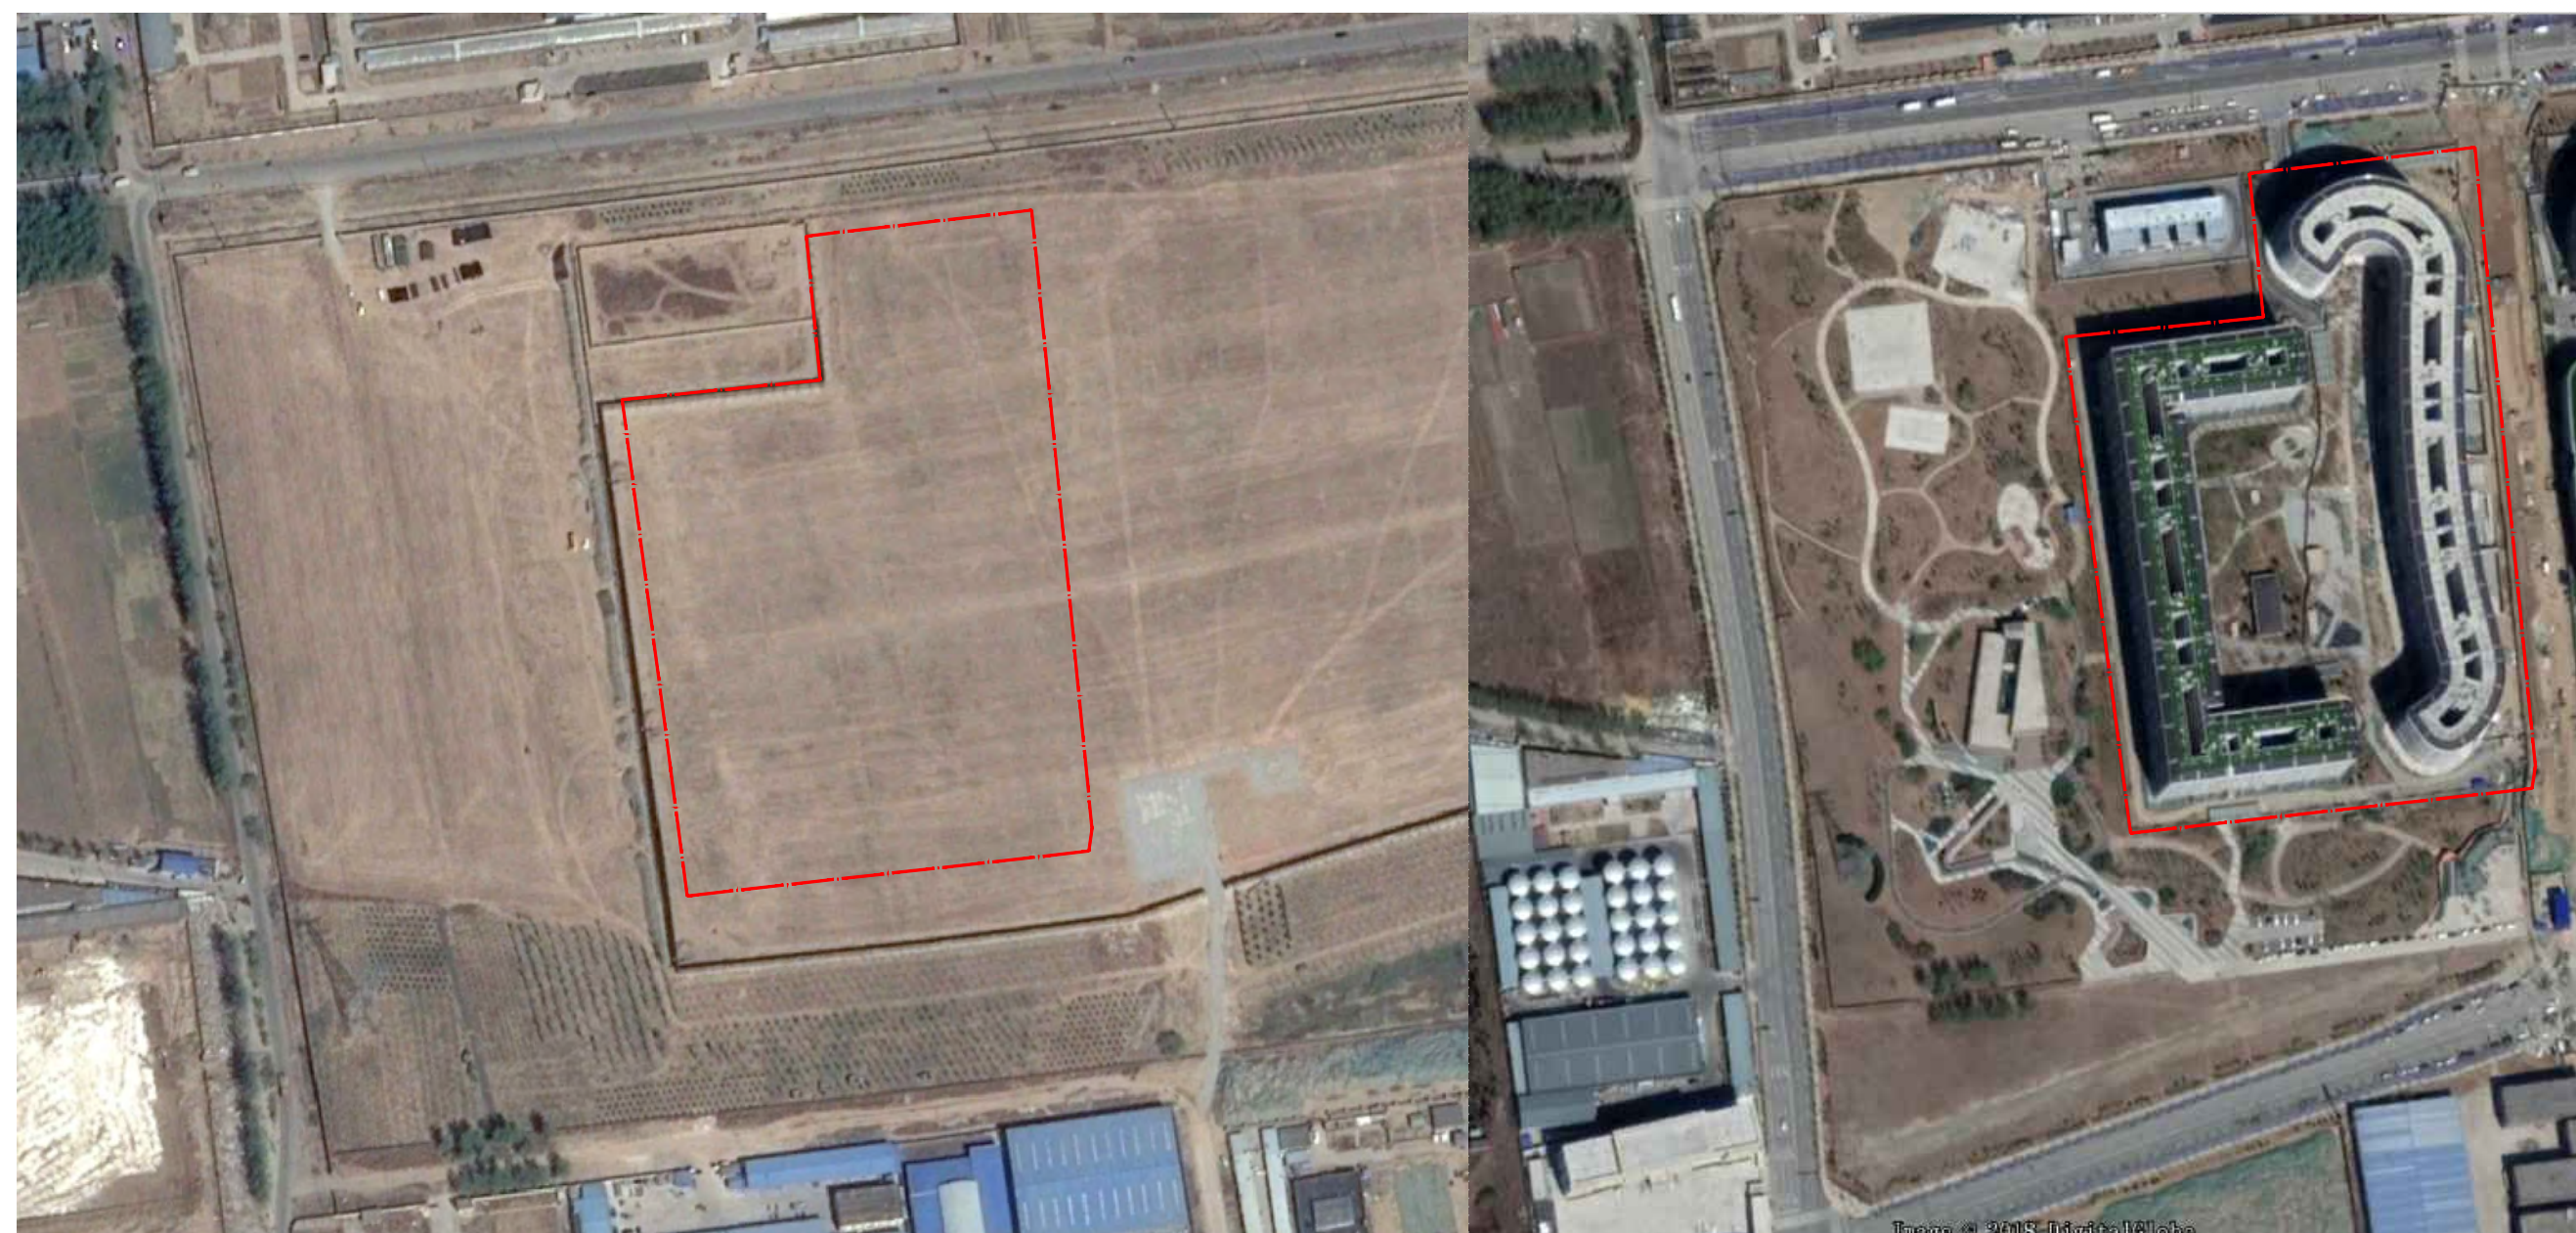
# 建设前后遥感影像图

建设前

建设后
