青龙湖水库北库一期用地

水土保持设施验收报告

建设单位：北京山语湖房地产开发有限公司

编制单位：北京清大绿源科技有限公司

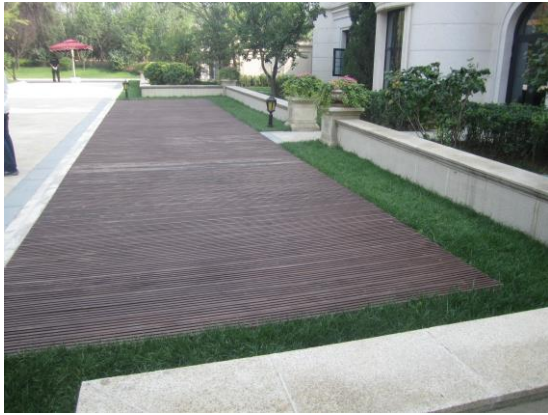
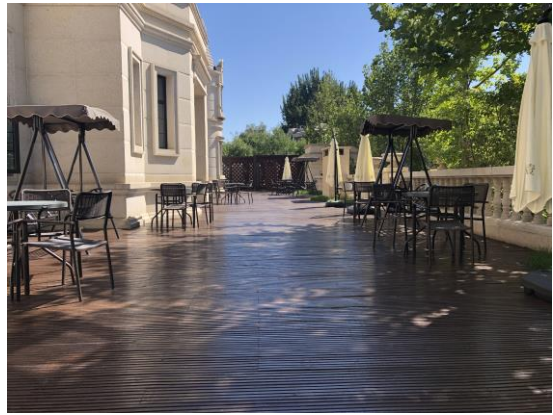
透水木塑铺装

透水铺装及透水木塑铺装：根据主体设计调整，项目区内道路均设计为机动车道，因此，取消了方案中道路与广场区 0.30hm^2 的透水砖铺装，增加了 0.07hm^2 透水木塑铺装。

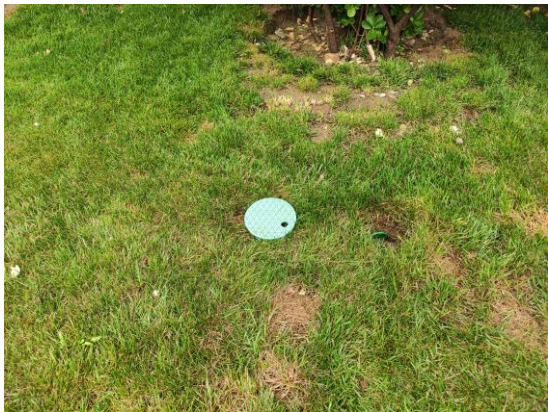
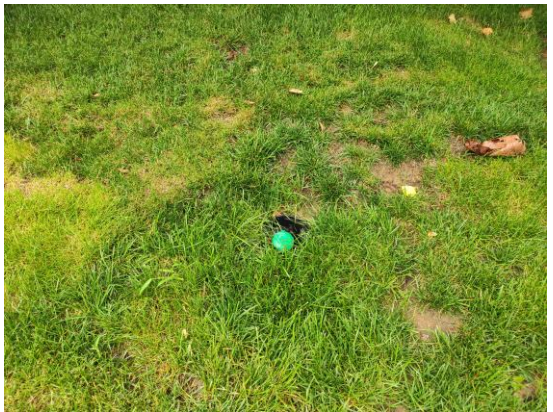
节水灌溉

节水灌溉：为科学、合理、高效的利用水资源，项目区绿化采用节水灌溉措施，节水灌溉采用人工手动控制，快速取水阀插接人工移动浇灌，灌溉水源首选集雨池收集的雨水，不足部分由市政中水补充，面积为 6.55hm^2 （建设区 6.16hm^2 ，代征区 0.39hm^2 ）。

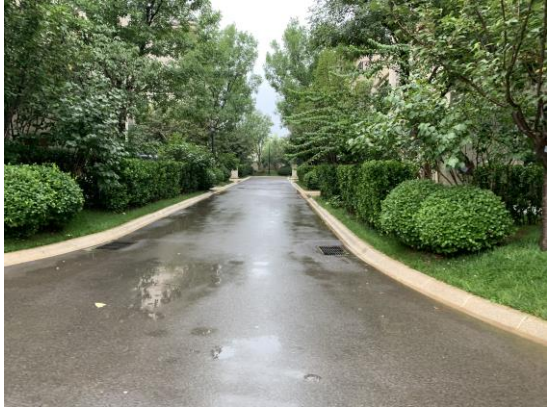
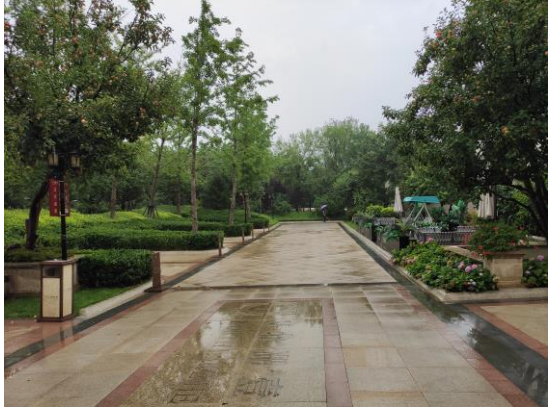
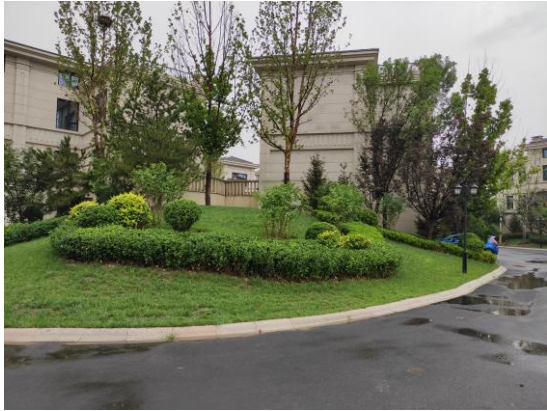
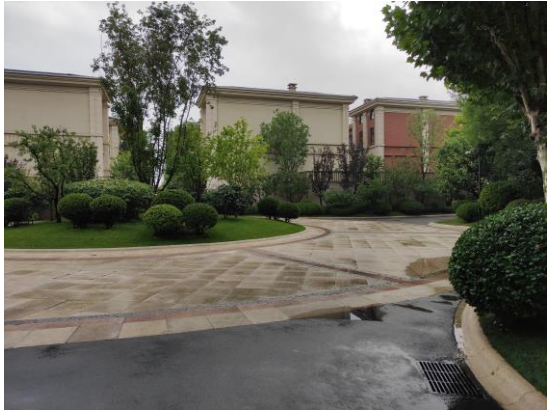
景观绿化

实际施工中根据园林设计调整了景观绿化设计方案，调整了绿化面积、植物种类和配置。建设区内方案阶段绿地面积 4.49hm^2 ，实际实施绿地面积 6.16hm^2 ；代征区 0.26hm^2 绿化面积调整为道路，实际实施绿化面积为 0.39hm^2 。

本项目土建工程于 2018 年 9 月完工，水土保持工程于 2019 年 8 月完工，项目区内所有水土保持设施有专业的养护队伍负责维护管理。截至目前为止，各项水土保持工程措施基本完整，个别损坏部分也得到及时的管理和修补。各项林草措施长势良好，郁闭度达到 90% 以上。

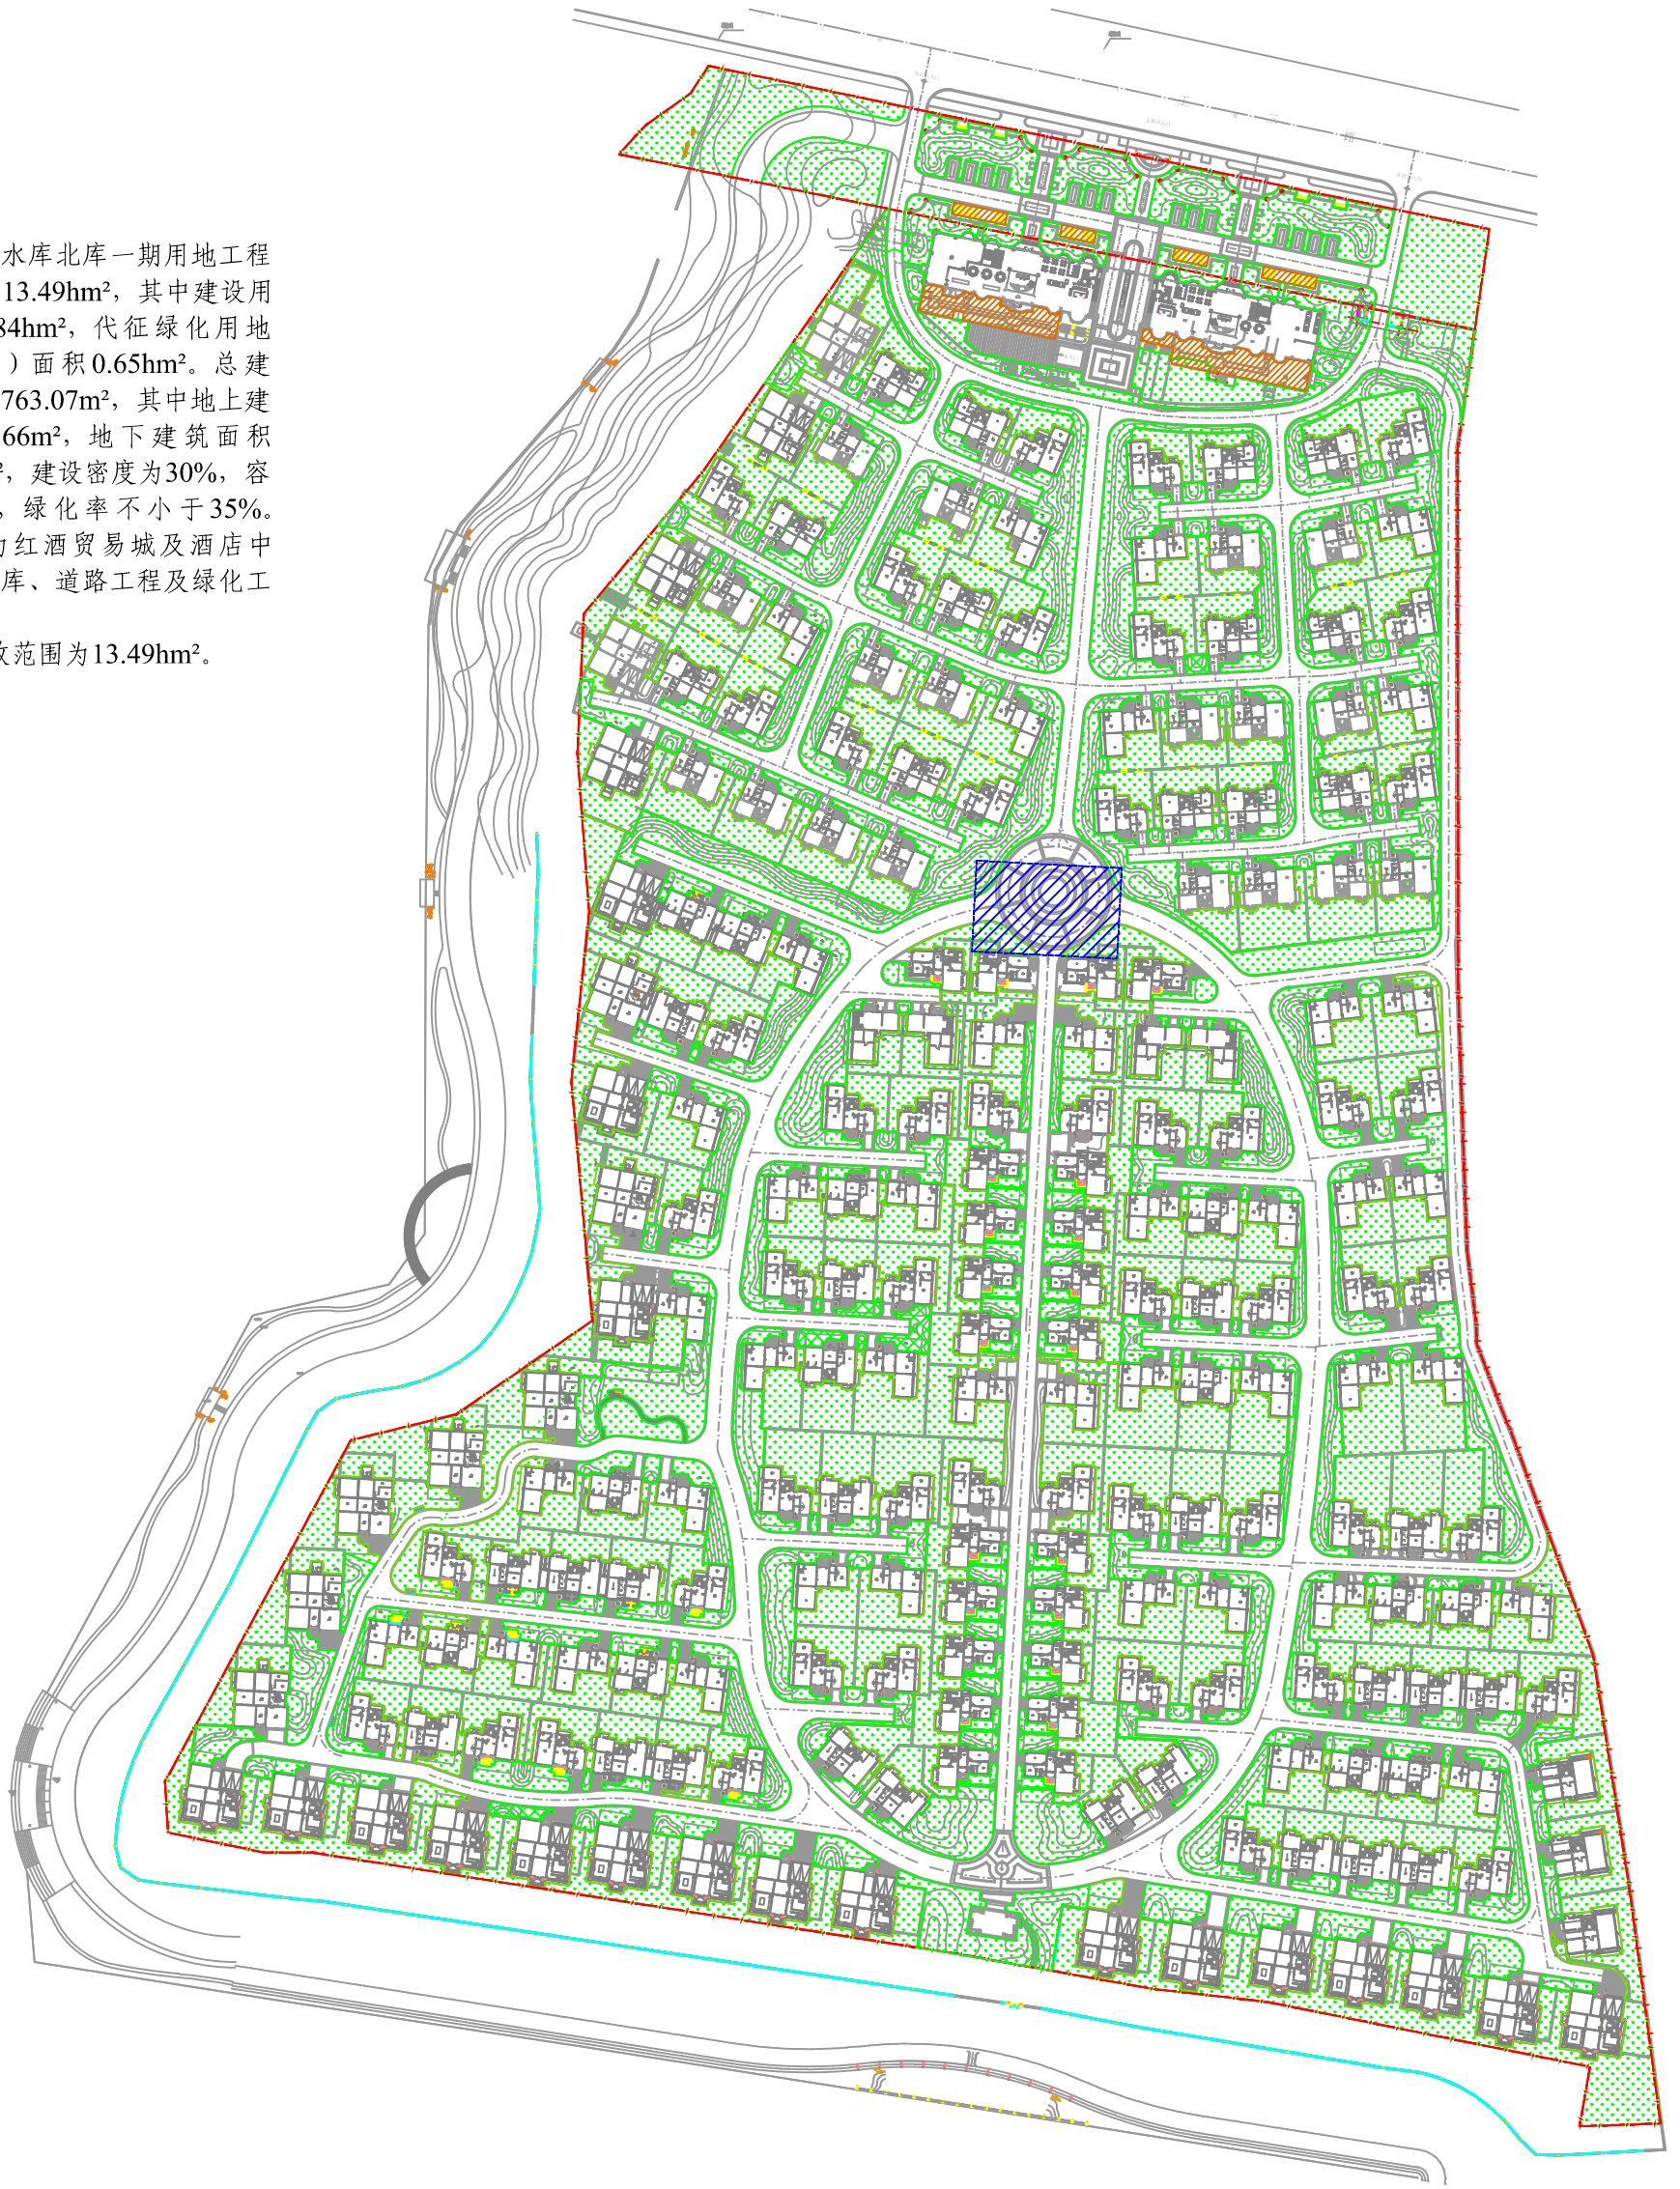
工程名称	青龙湖水库北库一期		
设计单位	北京新纪元建筑设计有限公司		
项目负责人	张瑞东		
设计人	刘瑞宇		
审核人	刘瑞宇		
批准人	刘瑞宇		
日期	2023.11.10		
比例	1:1000		
图号	01-01

用地红线		建筑物		绿化
	微地形造景		透水木塑铺装		集雨池

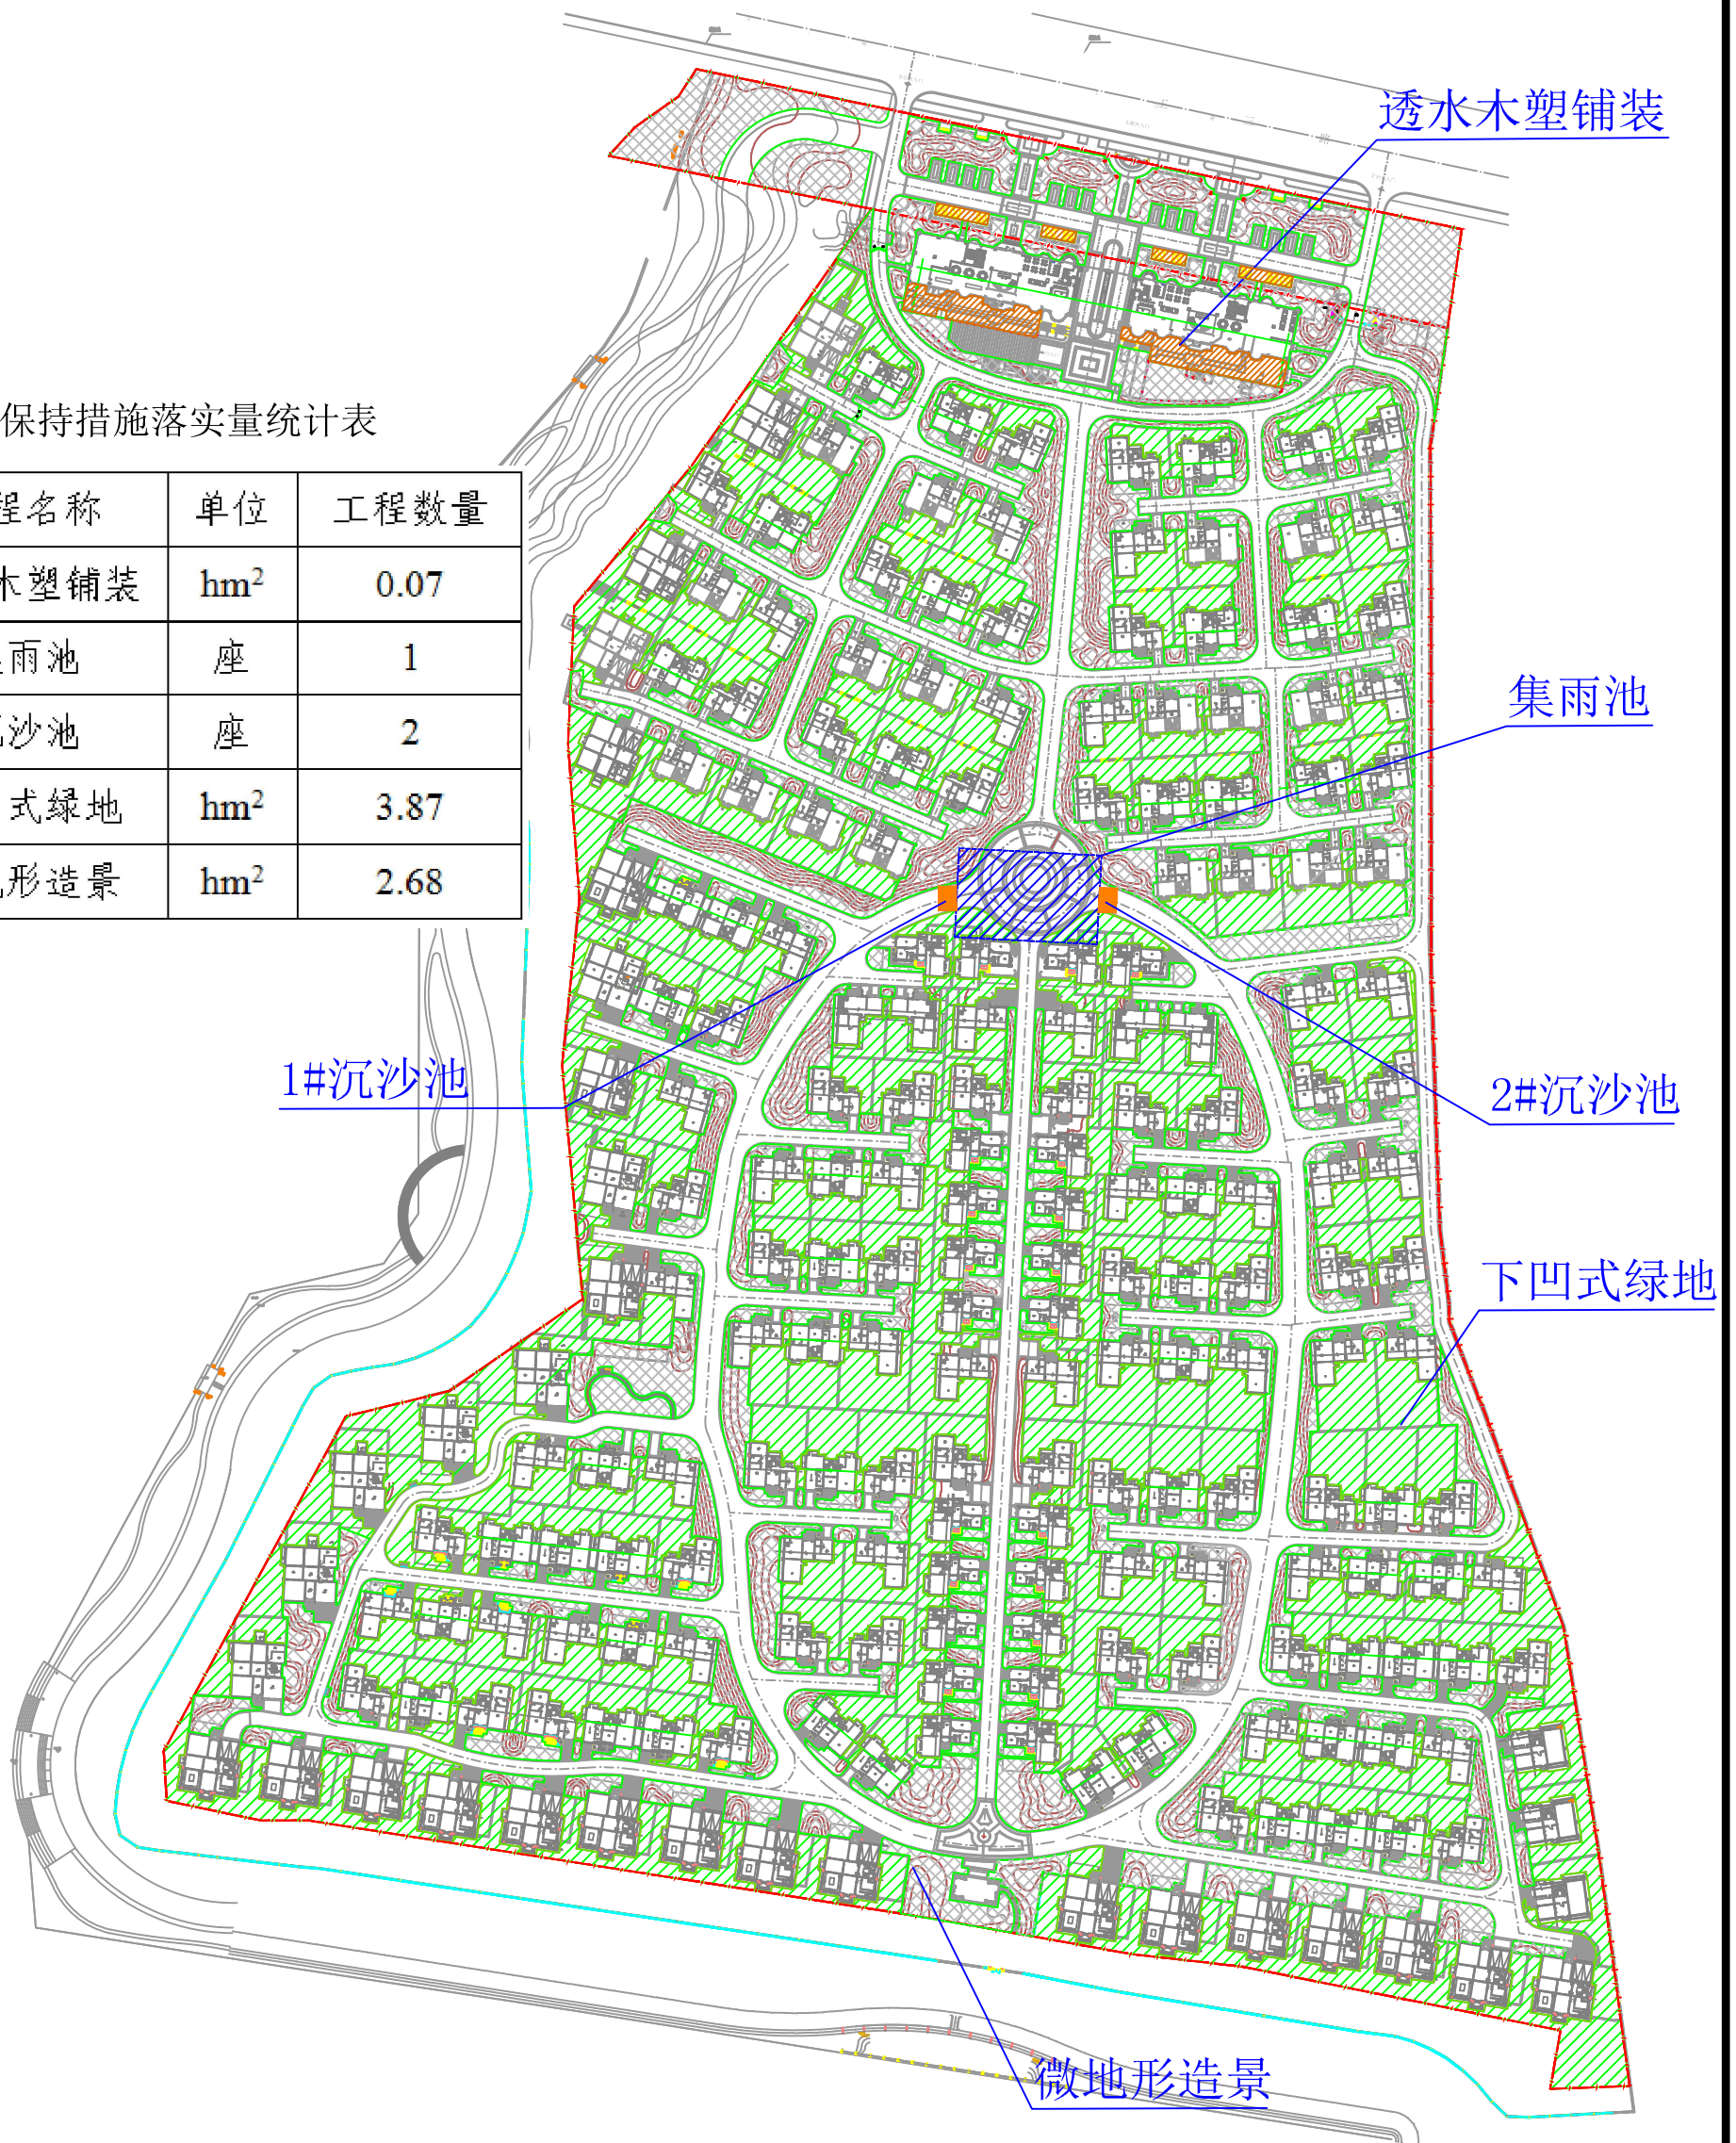
北京清大绿源科技有限公司					
核定	子昂	青龙湖水库北库一期用地	验收	阶段	
审查			水保	部分	
校核	高	水土保持设施竣工验收图			
设计					
制图	王艳英	比例	1:1000	日期	2020.10
描图		图号	QLH-03		
资质证号	水保方案(京)字第0015号

序号	工程名称	单位	工程数量
1	透水木塑铺装	hm ²	0.07
2	集雨池	座	1
3	沉沙池	座	2
4	下凹式绿地	hm ²	3.87
5	微地形造景	hm ²	2.68

用地红线		建筑物		下凹式绿地
	微地形造景		透水木塑铺装		集雨池
	沉沙池
