# 生产建设项目水土保持设施 验收鉴定书

项 目 名 称 北京大学餐饮综合楼等 2 项项目

附：水土保持设施竣工验收图

| 北京清大绿源科技有限公司 | | | | | |
|---|--|---|---|---|--|
| 校核 | | 水土保持设施竣工验收图 | | | |

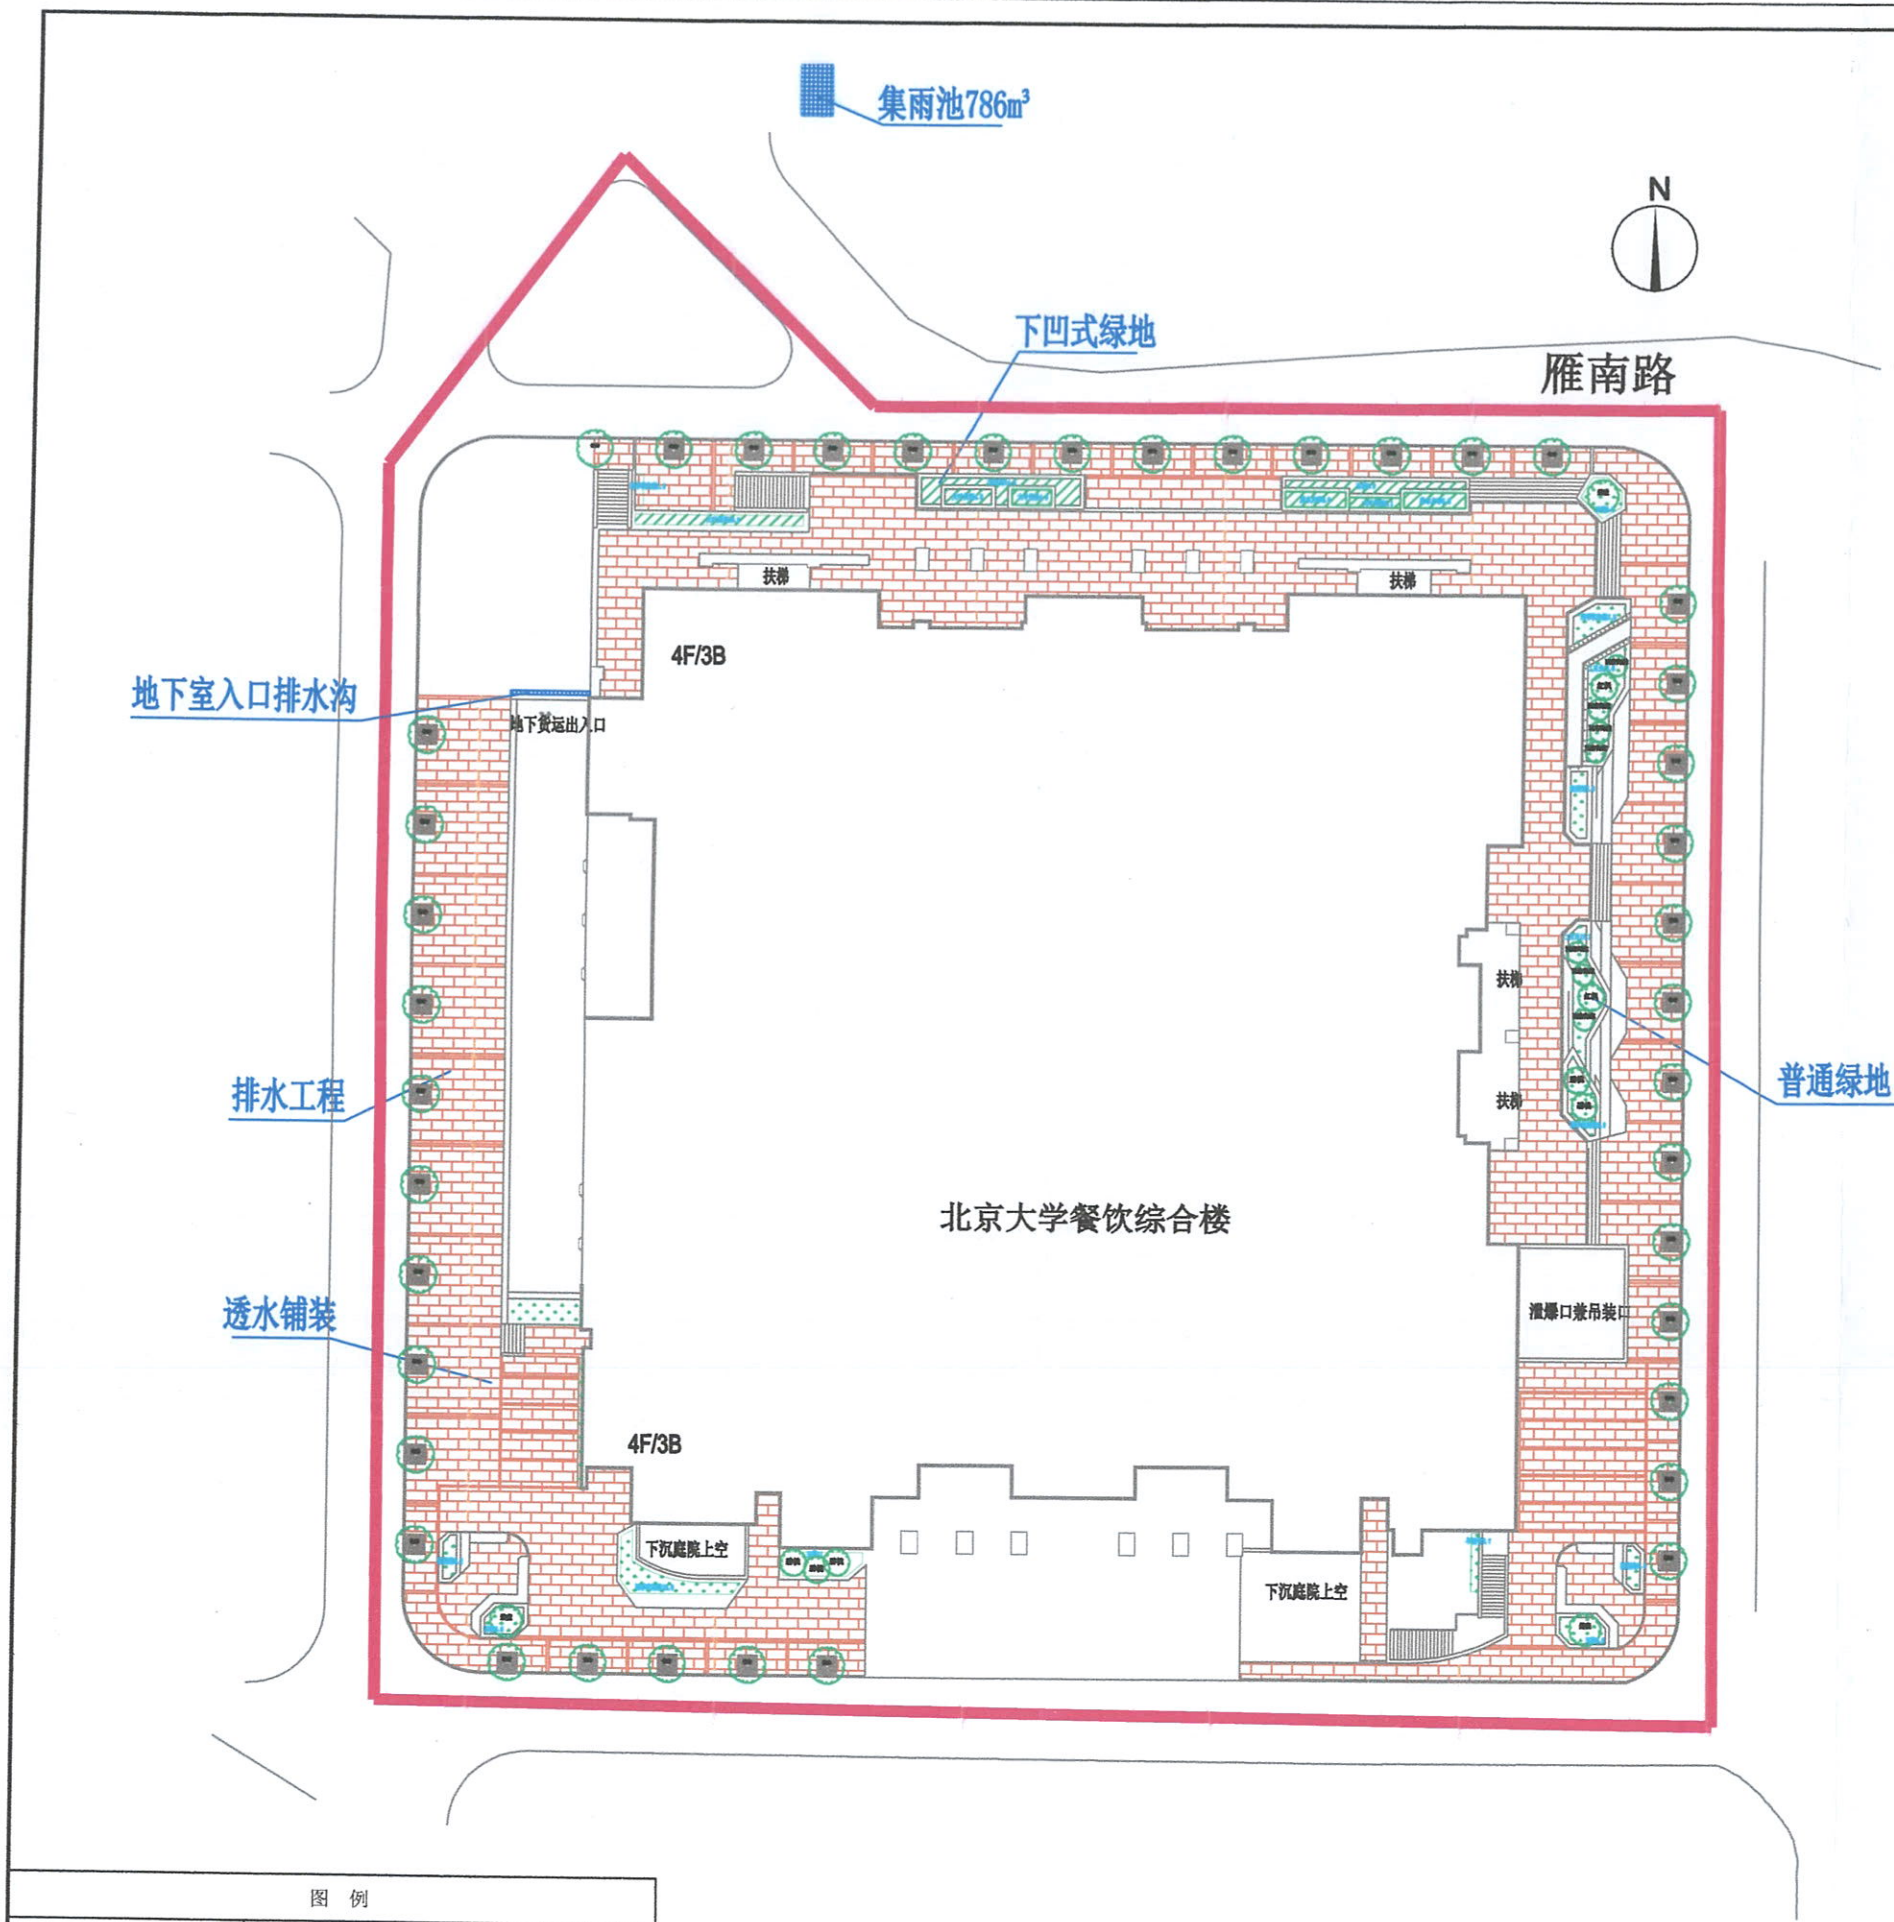
| 主要工程一览表 | | | |
| 透水铺装 | hm² | 0.30 | 永久措施 |
| 地下室入口排水沟 | m | 7.00 | 永久措施 |
| 排水工程 | m | 463 | 永久措施 |
| 节水灌溉 | hm² | 0.03 | 永久措施 |
| 改良土回覆 | 万m³ | 0.01 | 永久措施 |
| 绿化工程 | m² | 252.00 | 永久措施 |
| 下凹式绿地 | m² | 127.00 | 永久措施 |
| 普通绿地 | m² | 125.00 | 永久措施 |
