北京大学化学学院 E 区大楼项目

# 水土保持设施验收报告

建设单位：北京大学

编制单位：北京清大绿源科技有限公司

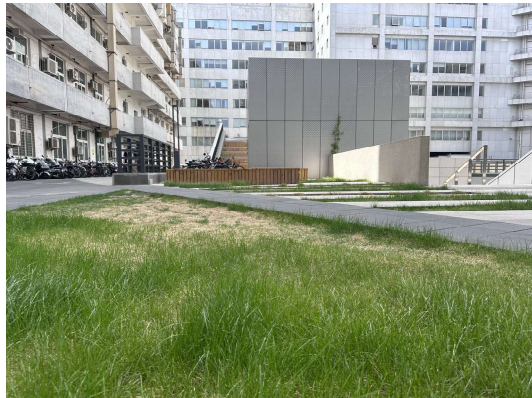
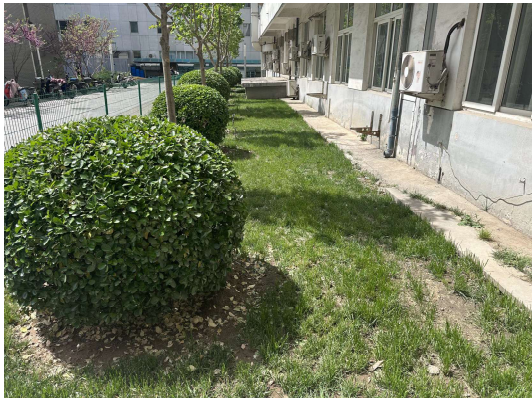
| 下凹式绿地 | 下凹式绿地 |

园林景观设计结合项目区整体竖向地形，调整下凹式绿地为阶梯式设计，实际完成下凹式绿地 0.09hm<sup>2</sup>，较方案减少 0.03hm<sup>2</sup>，但通过每一层绿地开设的排水孔，可将上层绿地雨水排入下层继续入渗，实现雨水逐级入渗，达到更好的雨水收集入渗效果。

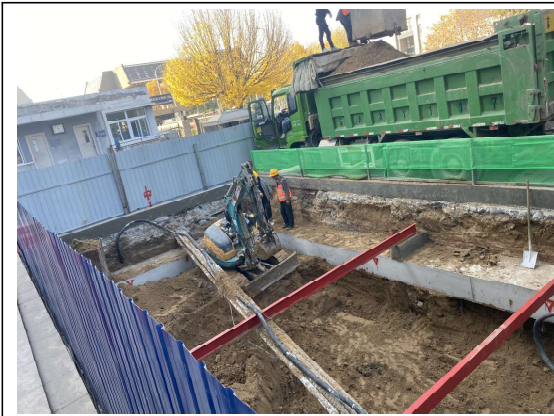
集雨池

方案设计集雨池1座，总容积为270m<sup>3</sup>，采用钢筋混凝土结构施工。实际实施集雨池1座，容积为288m<sup>3</sup>。

现场检查并进行量测，蓄水池尺寸大小符合方案要求，内壁抹面平整；透水砖表面平整无破损，整体铺装面积满足水土保持透水要求。
