数字电视产业园配套 LED 封装厂项目 水土保持设施验收报告

水土保持设施验收报告

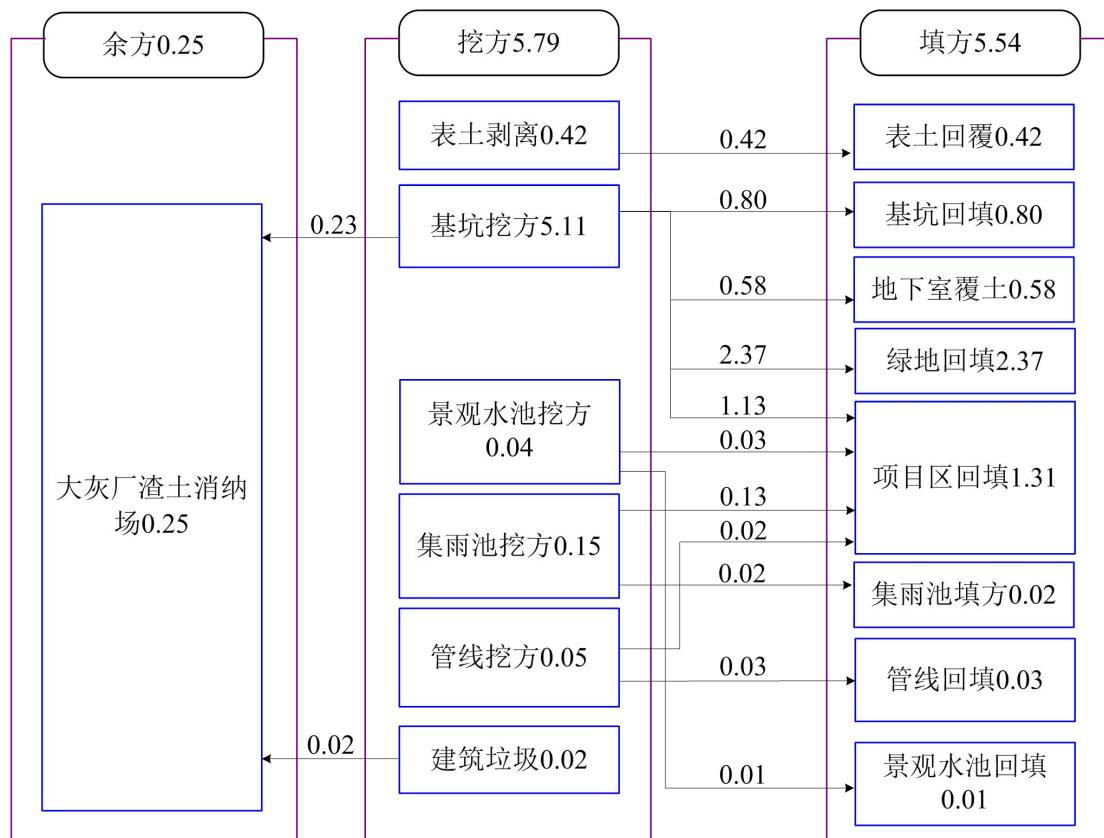
图 1-1 土石方平衡及流向框图

本项目施工阶段同步开展水土保持监理、监测工作。建设单位于 2016 年 2 月委托北京清大绿源科技有限公司承担本项目的水土保持监测工作，监测单位成立项目组，入场监测，并提交土石方月报。根据监测结果本项目实际发生的土石方填挖方总量 11.33 万 m³，其中挖方 5.79 万 m³，填方 5.54 万 m³，综合利用 0.23 万 m³，弃方 0.02 万 m³ 为建筑垃圾。本项目实际产生土石方工程量见表 1-2。

单位: 万 m³

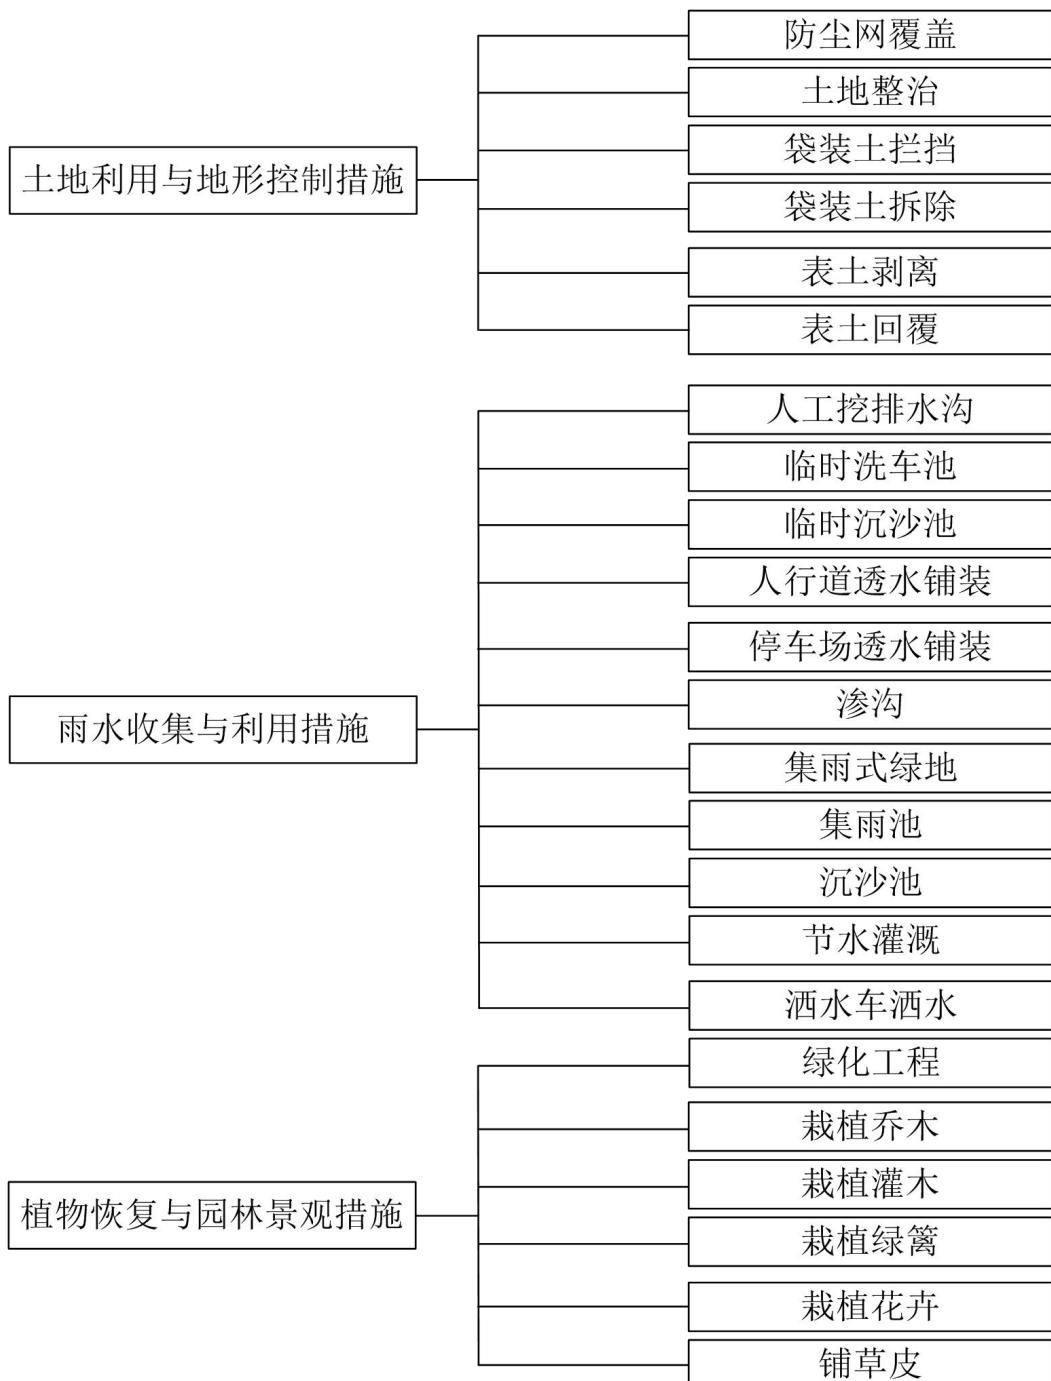
图 3-1 初步设计水土流失防治措施体系框图

根据本项目水土保持初步设计，主要的水土保持措施分为土地利用与地形控制措施，包括土地平整、表土剥离及回覆、防尘网覆盖、袋装土拦挡及拆除等土地利用与地形控制措施；雨水收集与利用措施，包括人行道透水铺装、停车场透水铺装、集雨池、节水灌溉、渗沟、洒水车洒水、临时沉沙池、临时洗车池及临时排水沟等雨水收集与利用措施；植物恢复与园林景观措施，包括绿化工程、栽植乔灌木、铺草皮等植物恢复与园林景观措施，初步设计的水土保持措施体系框图见图 3-1。

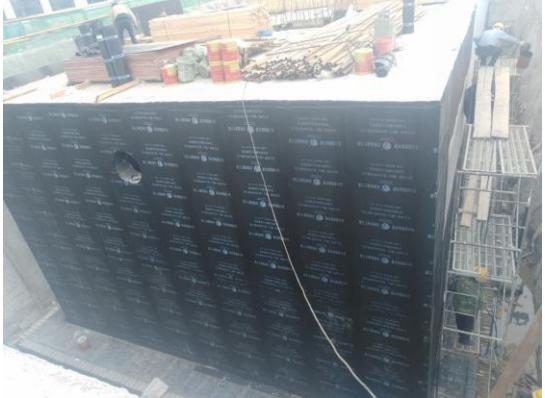
节水灌溉	集雨池

初步设计批复集雨池 1 座，容积为 1380m³，实际实施集雨池 1 座，容积为 1380m³。

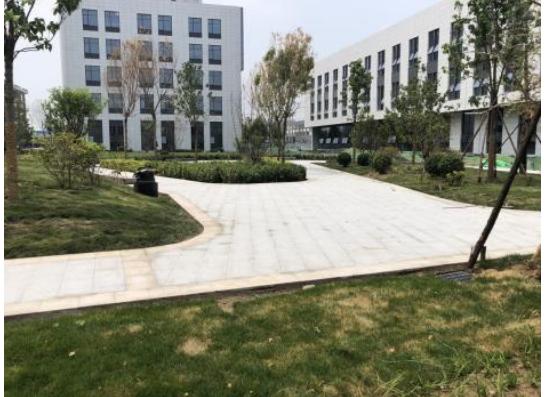
集雨式绿地	绿化工程

根据园林景观设计调整，增加地面绿化 0.39hm²，实际实施的绿化面积为 1.80hm²。调整乔灌木比例，减少耗水的草坪工程量。满足水土保持要求。

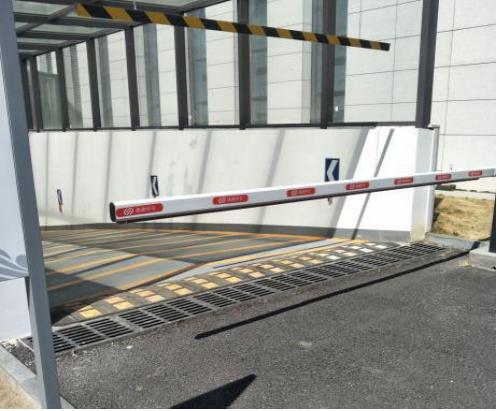
车库入口排水沟	集雨式绿地

初步设计未考虑地下车库入口排水沟，本项目实际 4 个地下车库出入口实施排水沟，长度共 18m。

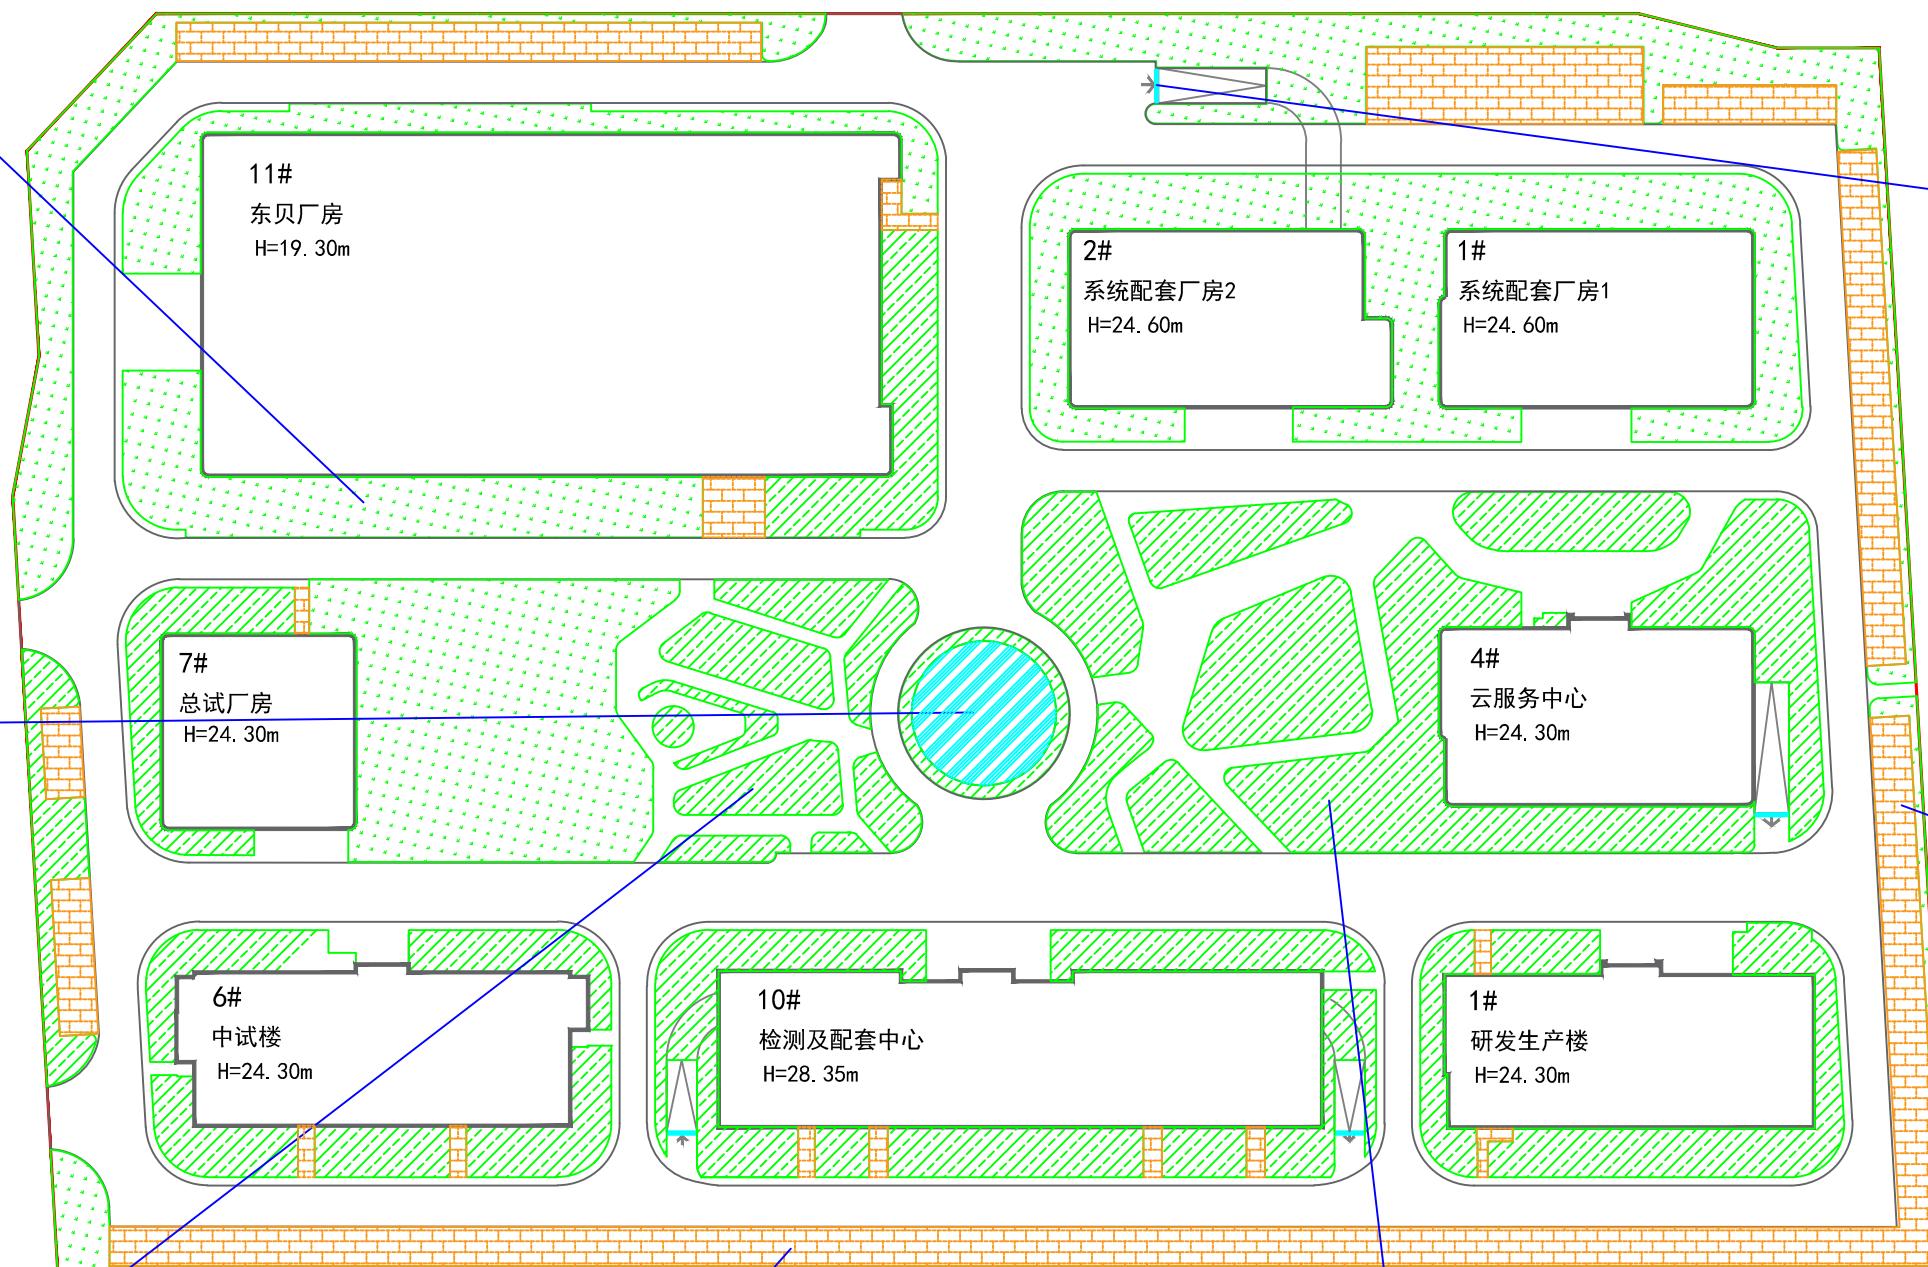
北京清大绿源科技有限公司		
核定	高小虎	验收阶段
审核		数字电视产业园配套LED封装厂项目
校核	于青	水土保持部分
设计	王桂英	
制图		
描图	张静	主体工程总平面图
资质证书	水保方案(京)字第0015号	比例 1:1000
		图号 附图1
		日期 2019.7

图例		
用地红线	普通绿地	集雨池
建筑物	停车场透水铺装	
下凹式绿地	地下车库入口排水沟

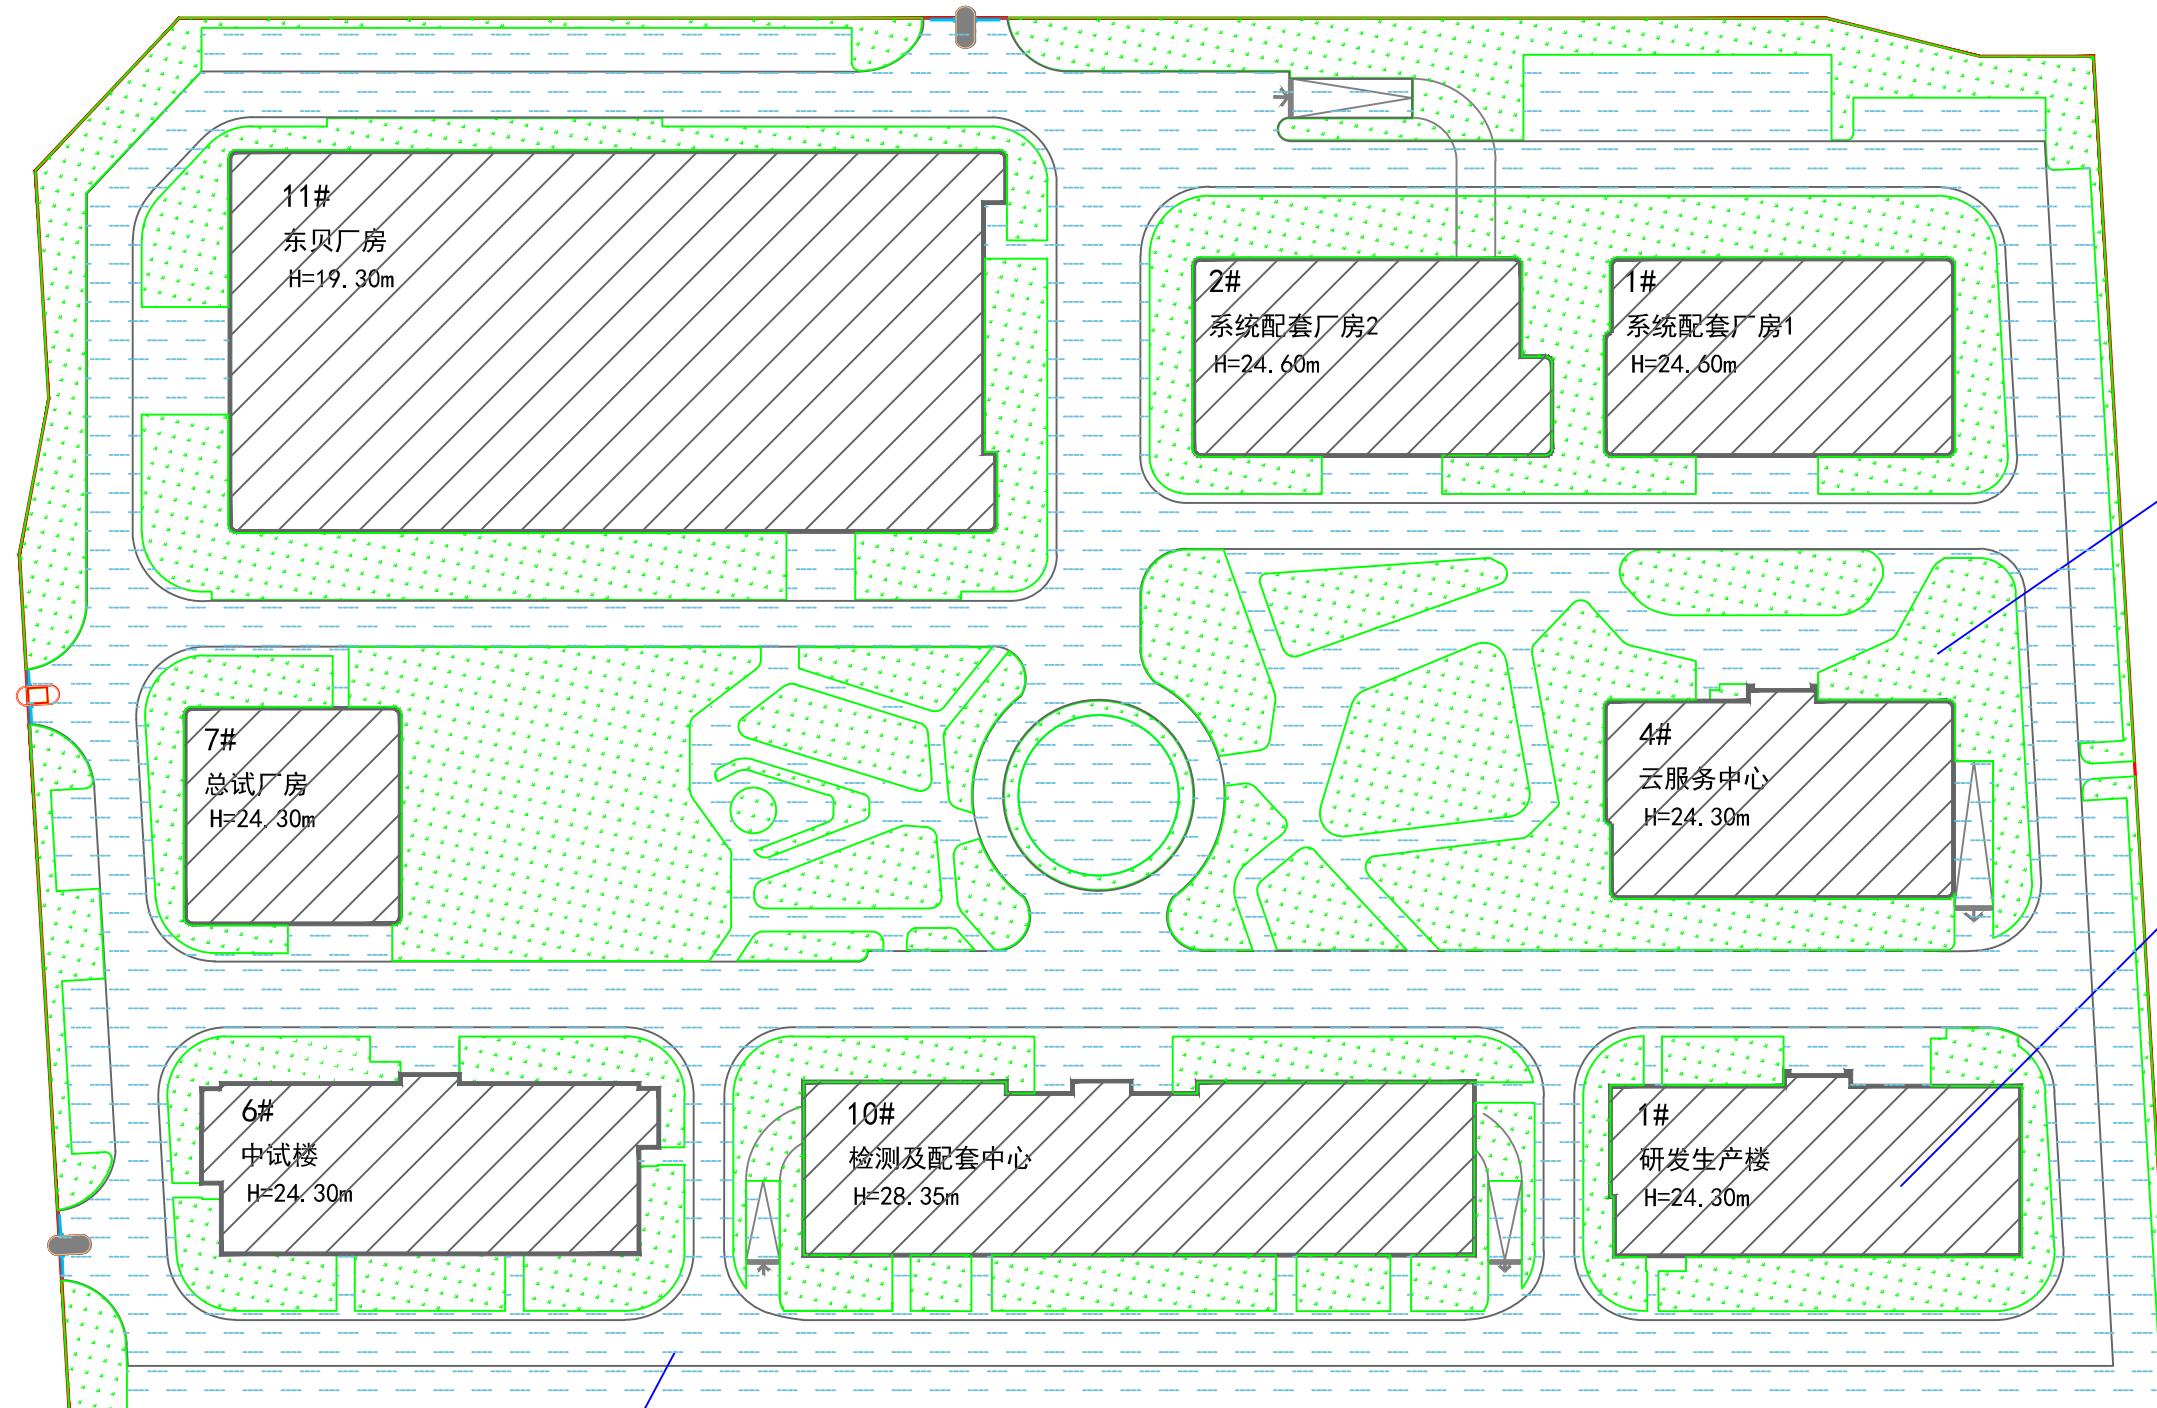
北京清大绿源科技有限公司			
核定	高小虎	验收阶段	数字电视产业园配套LED封装厂项目
审核			水土保持部分
校核	于青	水土流失防治责任范围图	
设计	王桂英		
制图			
描图	张静	比例	1:1000
资质证书	水保方案(京)字第0015号	图号	附图2
		日期	2019.7

道路与管线工程区 1.78hm^2

建筑物工程区 1.40hm^2

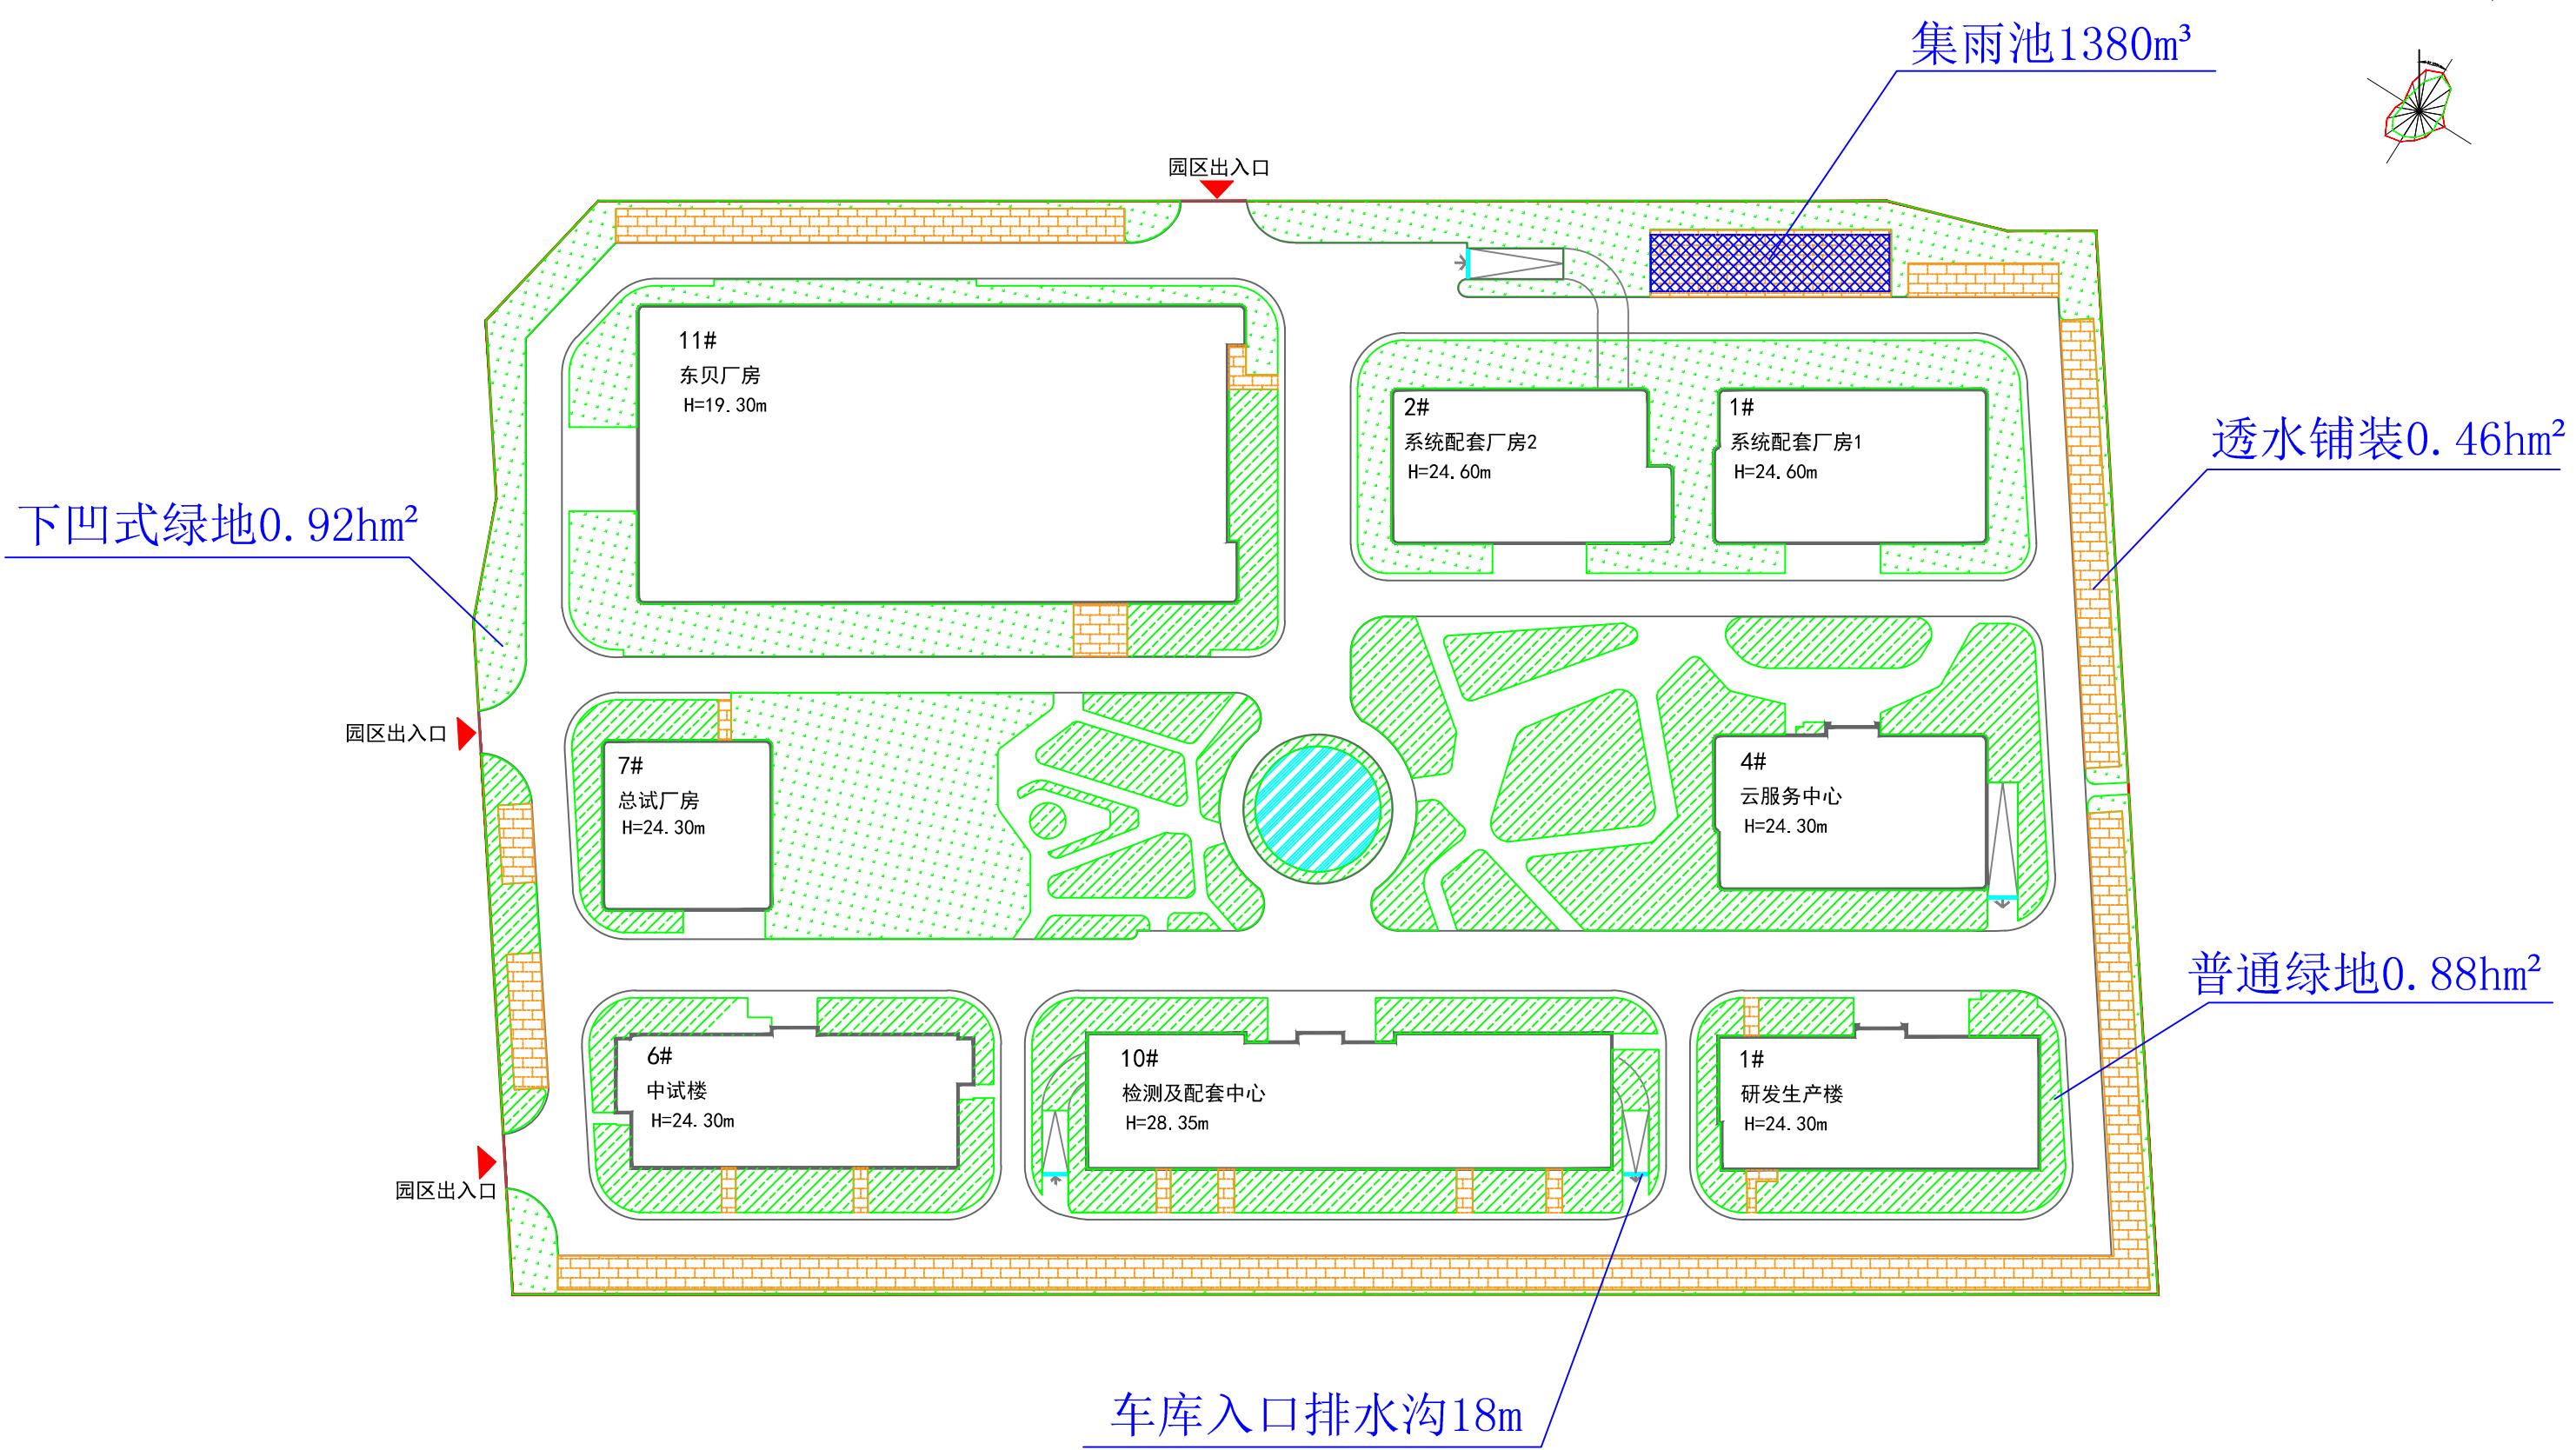
北京清大绿源科技有限公司		
核定	高小虎	验收阶段
审核		数字电视产业园配套LED封装厂项目
校核	于青	水土保持部分
设计	王桂英	
制图		
描图	张静	比例
资质证书	水保方案(京)字第0015号	1:1000
	图号	附图3
	日期	2019.7

图例		
用地红线	普通绿地	集雨池
建筑物	停车场透水铺装	景观水池
下凹式绿地	地下车库入口排水沟

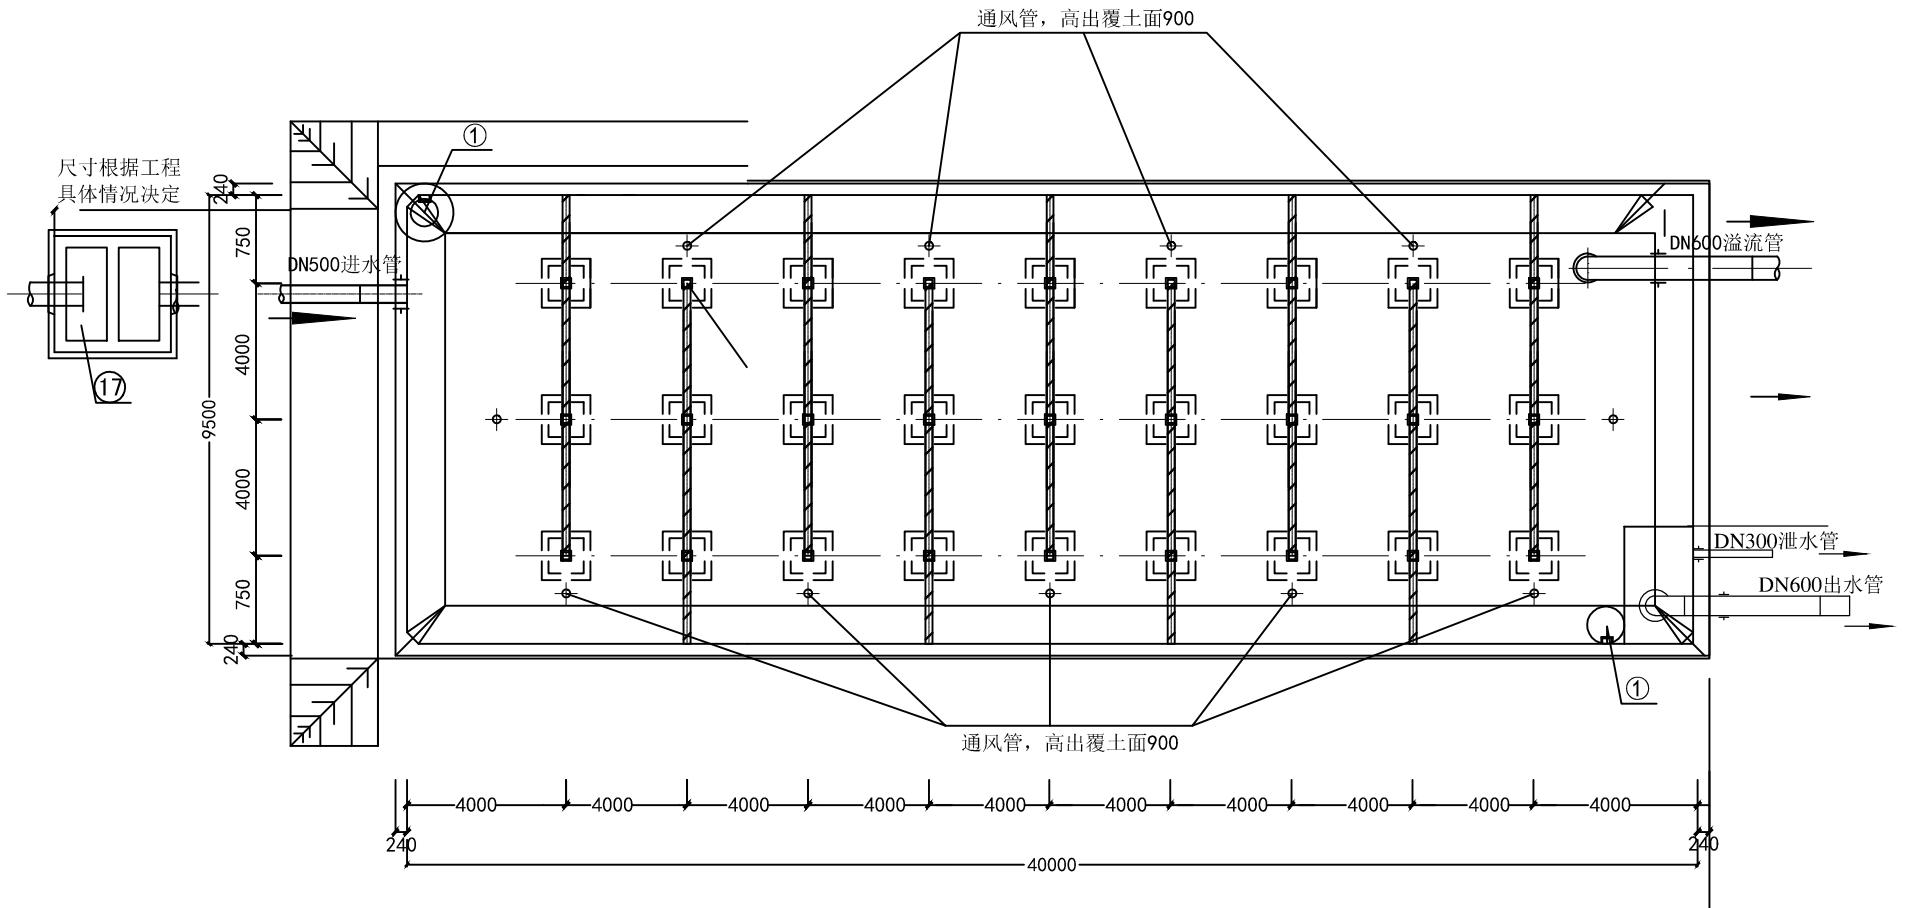
核 定	高小虎	数字电视产业园配套LED封装厂项目 水土保持部分	验收阶段
审 核			
校 核	于平		
设 计	王艳英		1380m ³ 集雨池施工图
制 图			
描 图	张静	比 例	1:1000
资质证书	水保方案(京)字第0015号	图 号	附图4
		日 期	2019.7

平面图 1:1000

1-1剖面图

1. 池顶覆土高度1.5m，尺寸为40m×9.5m×4.0m。
 2. 导流墙布置可视进水管位置进行调整，并保证进出水管布置不产生水流短路。
 3. 导流墙顶距池顶板底200mm，导流墙底距株中心2000mm设120mm 120mm清扫孔。
 4. 池底排水坡i=0.005，排向吸水坑。
 5. 检修孔、水位尺、各种水管管径、根数、平面位置、高程以及吸水坑位置等可按具体工程情况布置。
 6. 通风帽型号可参照国标图02S403《钢制管件》第103页选用。
 7. 集雨池溢水管喇叭口溢流边缘高出溢水井溢水堰溢流边缘的高度≥200mm。
 8. 集雨池收集雨水通过泵抽方式浇洒道路和绿地。
 9. 单位：mm。

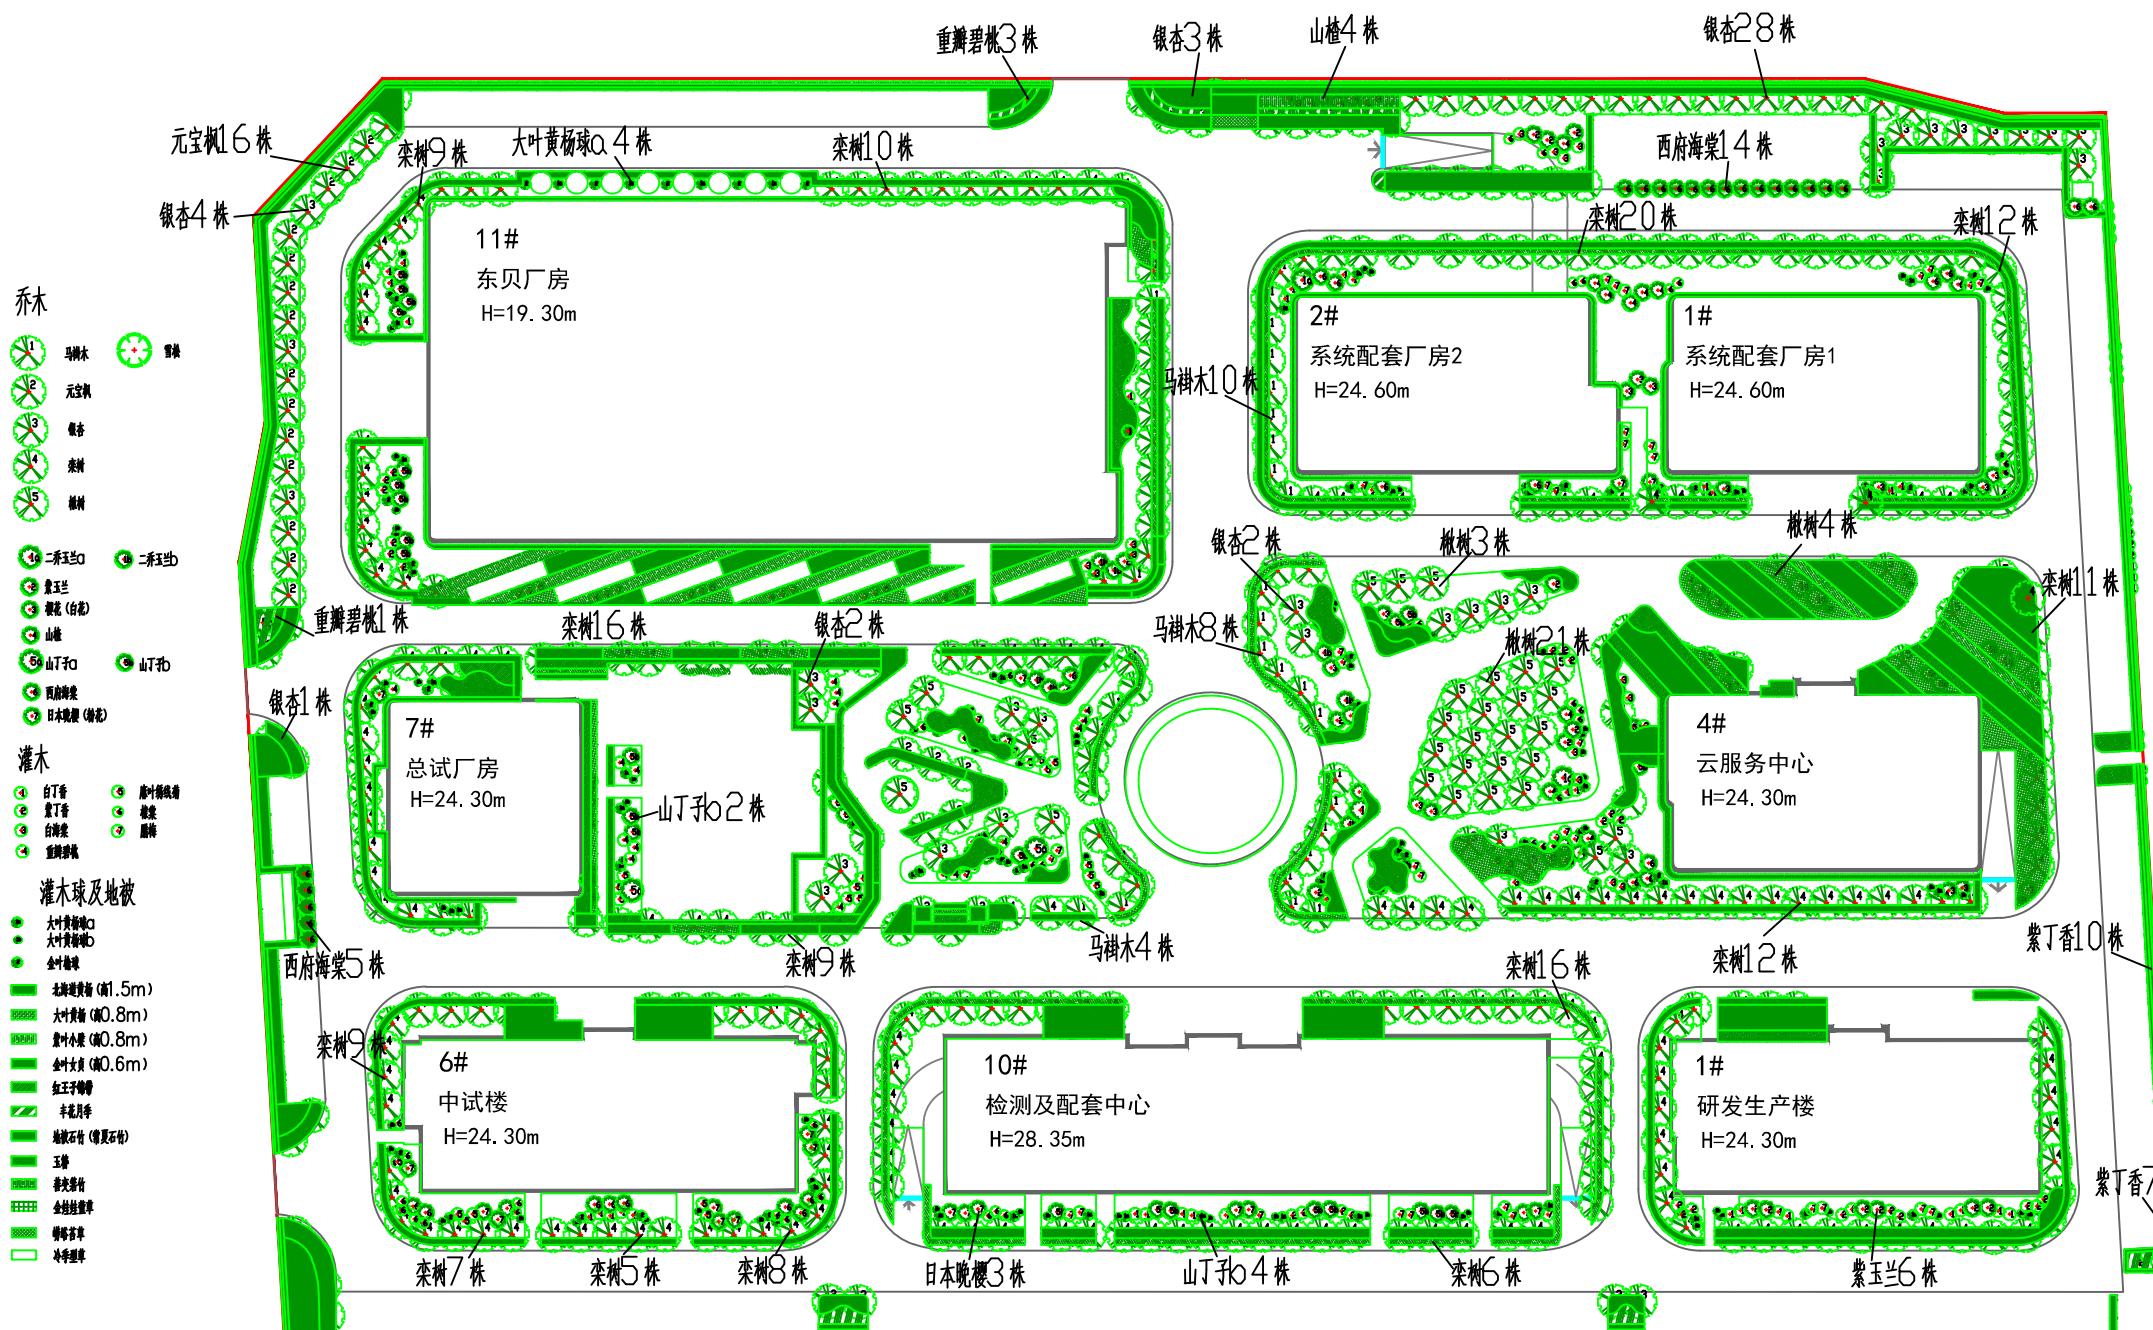
核 定	高小虎	验收阶段 数字电视产业园配套LED封装厂项目 水土保持部分
审 核		
校 核	于青	项目区植物配置图
设 计	王桂英	
制 图		比例 1:1000
描 图	张静	
资质证书	水保方案(京)字第0015号	图 号 附图6
		日 期 2019.7

名称	数量	单位	规格		
			高度 (cm)	胸径 (cm)	冠幅 (cm)
雪松	1	株	>10000		>500
马褂木	52	株	450-500	15-16	>300
元宝枫	33	株	450-500	13-15	>400
银杏	73	株	600-650	18-20	>300
栾树	263	株	450-500	10-12	>400
楸树	46	株	450-500	13-15	>300
二乔玉兰A	8	株	350-400	13-15	250-300
二乔玉兰B	14	株	280-300	10-12	>200
紫玉兰	18	株	280-300	10-12	>200
樱花	24	株	250-280	10-12	>200
山楂	24	株	350-400	10-12	300-350
山丁子A	4	株	300-350	10-12	>200
山丁子B	39	株	350-400	8-10	300-350
西府海棠	57	株	250-280	8-10	>200
日本晚樱	21	株	250-280	8-9	>200
白丁香	77	株	200-250		1.8-2.2
紫丁香	60	株	200-250		1.8-2.2
海棠	31	株	200-250	地径8-10	>200
重瓣碧桃	29	株	200-250	地径8-10	>200
麻叶绣线菊	27	株	200-250		>150
棣棠	65	株	120-150		>120
腊梅	69	株	200-250		>200
大叶黄杨球A	65	株	120-150		120-150
大叶黄杨球B	98	株	100-120		80-100
金叶榆球	33	株	120-150		120-150
北海道黄杨	364.7	m ²	140		
大叶黄杨	1097.1	m ²	100		
紫叶小蘖	11068	m ²	80		
金叶女贞	24107	m ²	60		
红王子锦带	17.4	m ²	60		
丰花月季	128.1	m ²	30-50		
地被石竹	10108	m ²	30-50		
玉簪	68.2	m ²	30-50		
善变箬竹	2427	m ²	80-100		
金娃娃萱草	105.3	m ²	30-50

崂峪苔草	688.2	m ²	30-50		
冷季型草(早熟禾和高羊茅)	10758.1	m ²
