TPC 模组生产基地项目（二期）

# 水土保持监测总结报告

建设单位：北京京东方显示技术有限公司

编制单位：北京清大绿源科技有限公司

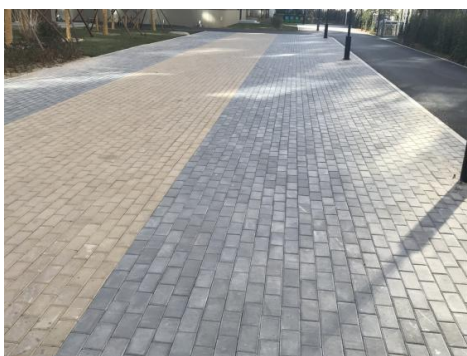
| 措施类型 | 名称 | 工程量 | 图片及文字说明 | |
|---|---|---|---|---|
| | | | 透水铺装 | 透水铺装 |

透水铺装：项目区非机动车道中部分人行道、全部停车场采用透水砖铺装，增加项目区雨水入渗量。经统计，项目区铺设透水砖 0.17hm<sup>2</sup>。

| 措施类型 | 名称 | 工程量 | 图片及文字说明 | |
|---|---|---|---|---|
| 雨水收集与利用措施 | 透水铺装 | 0.17hm <sup>2</sup> | | |

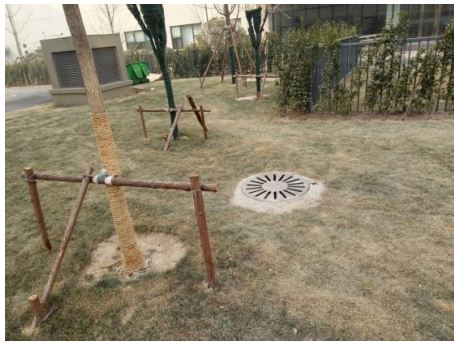
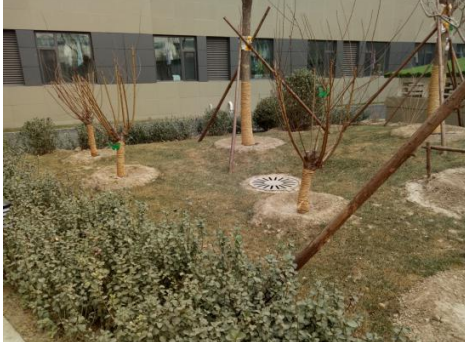
| 措施类型 | 名称 | 工程量 | 图片及文字说明 | |
|---|---|---|---|---|
| | | | 渗透溢流井 | 渗透溢流井 |

渗透溢流井：本项目实施渗透溢流井 10 座，有效调蓄容积为 5m<sup>3</sup>，收集的雨水用于绿化灌溉。

| 措施类型 | 名称 | 工程量 | 图片及文字说明 | |
|---|---|---|---|---|
| | 渗透溢流井 | 10 座 | | |

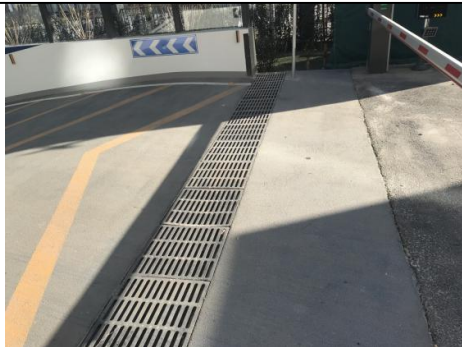
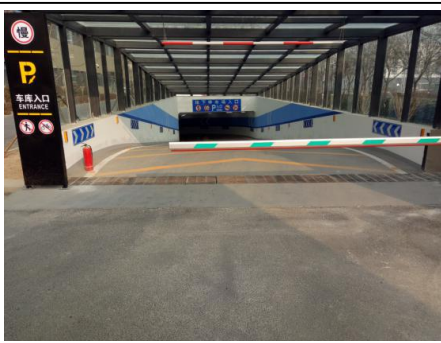
| 措施类型 | 名称 | 工程量 | 图片及文字说明 | |
|---|---|---|---|---|
| | | | 排水沟 | 排水沟 |

地下车库出入口排水沟：为防止雨水倒灌入地下车库，在地下车库出入口处布设排水沟 14.20m。

| 措施类型 | 名称 | 工程量 | 图片及文字说明 | |
|---|---|---|---|---|
| | 地下车库出入口排水沟 | 14.20m | | |

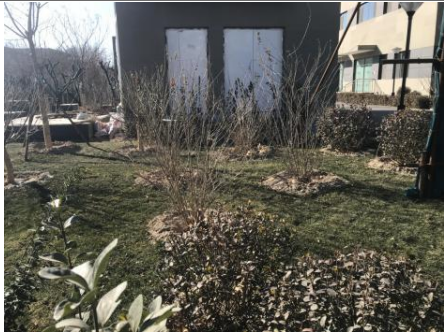
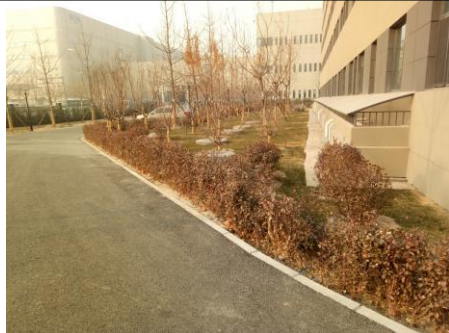
| 措施类型 | 名称 | 工程量 | 图片及文字说明 | |
|---|---|---|---|---|
| | | | 绿化工程 | 绿化工程 |

本项目实施绿化面积为 0.70hm<sup>2</sup>。项目区实施集雨式绿地 0.47hm<sup>2</sup>。

| 措施类型 | 名称 | 工程量 | 图片及文字说明 | |
|---|---|---|---|---|
| 植物恢复与园林景观措施 | 绿化工程 | 0.70hm <sup>2</sup> | | |

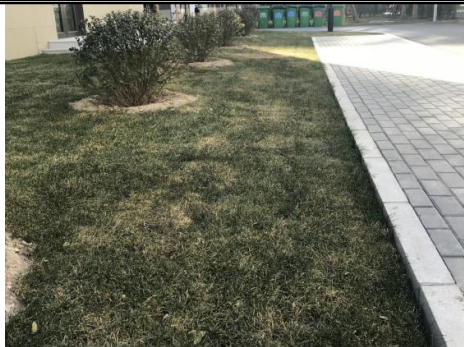
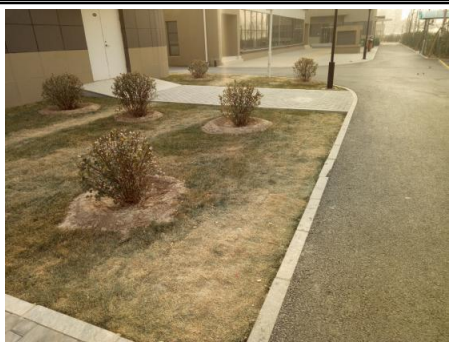
| | | | 集雨式绿地 | 集雨式绿地 |

| 施 | 集雨式绿地 | 0.47hm <sup>2</sup> | | |
