北京市平谷区马坊镇 B01-01 地块  
商业金融用地项目  
水土保持设施验收报告

建设单位：北京新华联宏石商业地产有限公司

编制单位：北京清大绿源科技有限公司

水土保持设施验收报告

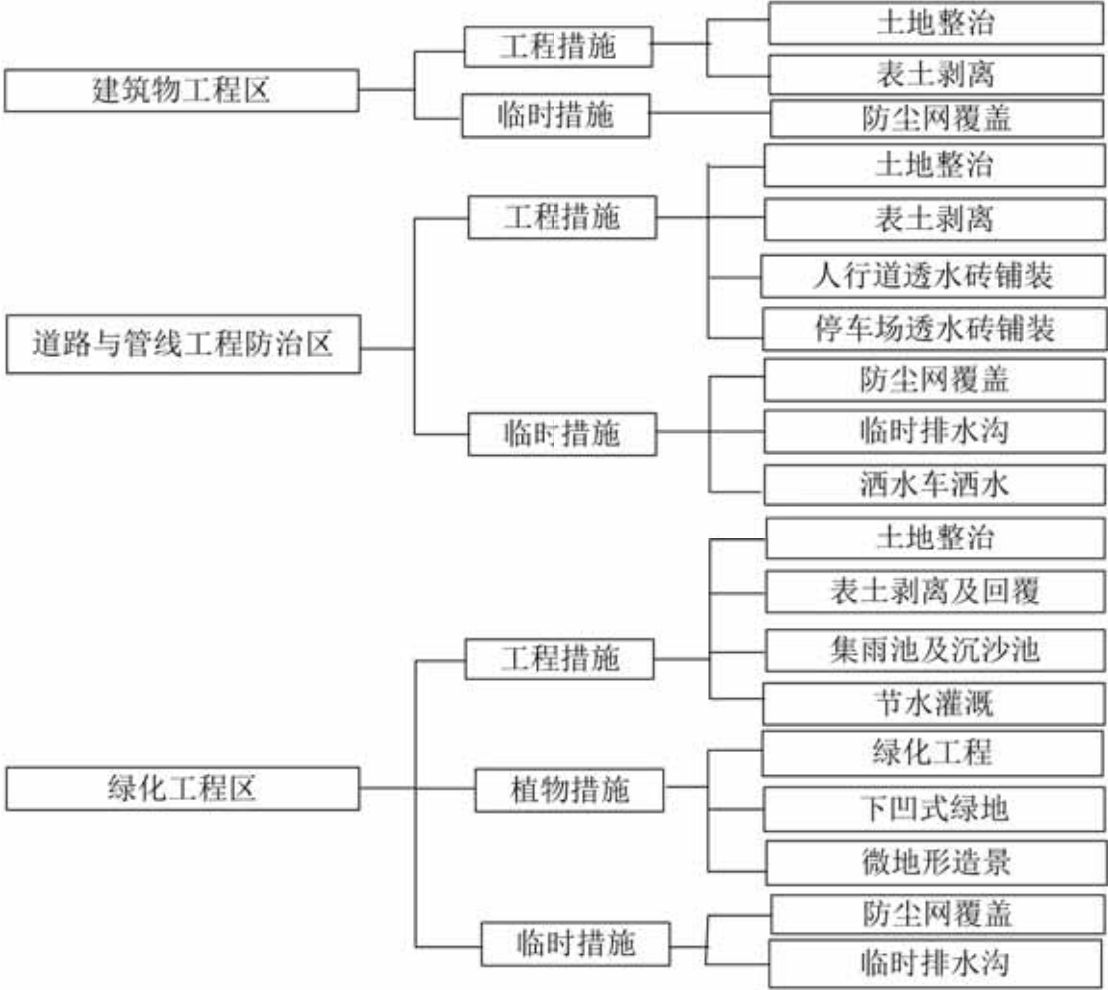
图 3-1 水土流失防治措施体系框图

根据已批复的水土保持方案报告，设计的水土保持措施主要为集雨池、表土回覆、透水砖铺设、节水灌溉等工程措施；绿化工程、下凹式绿地等植物措施；防尘网苫盖、洒水车洒水、临时沉沙池、临时洗车池、临时排水沟等临时措施，北京市平谷区 B01-01 地块商业金融用地项目方案阶段的水土保持主要措施见图 3-1。

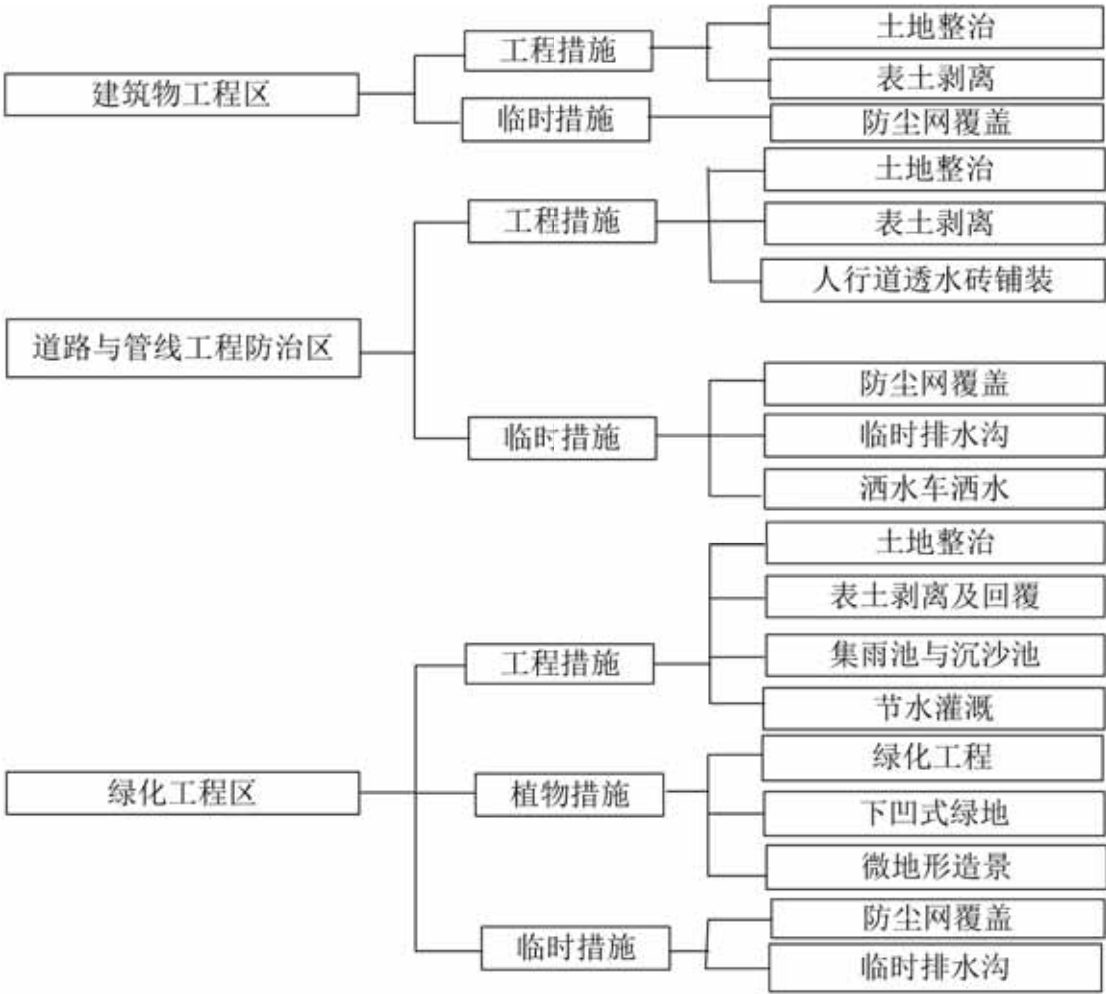
图 3-2 水土流失防治措施总体布局图

根据监测报告以及实际完成的工程量核算，主要实施的水土保持措施包括平整土地、表土剥离、表土回填、人行道透水铺装、集雨池、永久沉沙池等工程措施；绿化工程、栽植乔木、栽植灌木、栽植花卉、铺设草皮、微地形造景、下凹式绿地等植物措施；防尘网覆盖、袋装土拦挡、临时排水沟、洒水车洒水、临时沉沙池、

临时洗车池、袋装土拆除、塑料布等临时措施，实际完成的水土保持措施体系框图见图 3-2，工程量见表 3-3。
