顺义区顺义新城第13街区SY00-0013-6008、
SY00-0013-6009 地块 R2 二类居住用地、
A33 基础教育用地项目

水土保持设施验收报告

建设单位：北京澜鑫置业有限公司

2021年12月

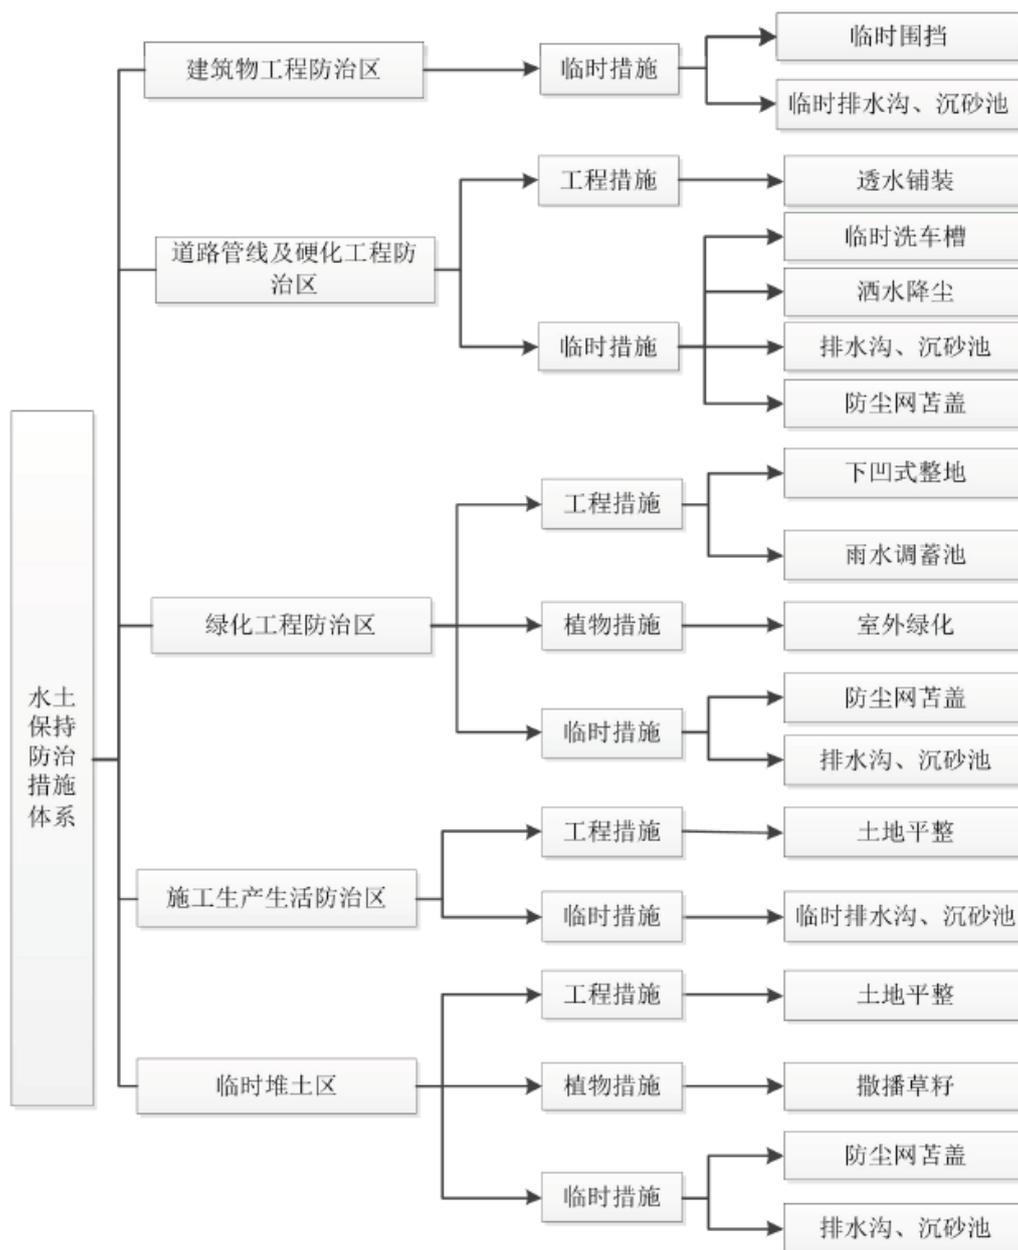
图 3-1 方案设计水土保持防治措施体系框图

根据本项目水影响评价报告(报批稿),主要的水土保持措施包括透水铺装、下凹式整地、集雨池、土地平整等工程措施;绿化工程、撒播草籽等植物措施;临时排水沟、防尘网覆盖、临时洗车池、临时沉沙池等临时措施,方案设计的水土保持防治措施体系框图见图3-1。

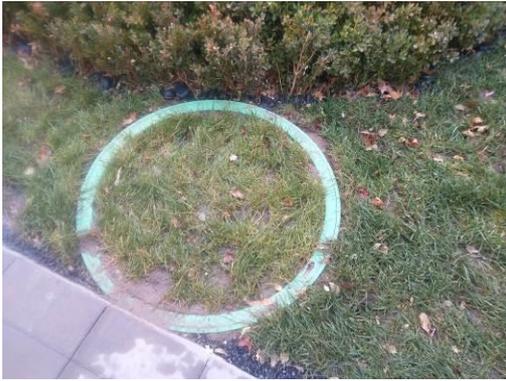
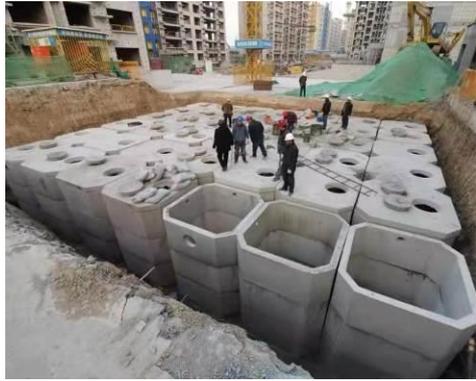
原方案设计集雨池1座，容积为490m³。实际布设集雨池1座，有效容积为500m³，为混凝土模块蓄水池，位置较原方案有所调整，位于项目区西南侧绿地内。项目区雨水经下凹式绿地收集后多余的雨水排至集雨池，可用于园区内道路浇洒、绿地灌溉，水土保持功能提高。

<p>集雨池检查井</p>	<p>混凝土模块集雨池</p>

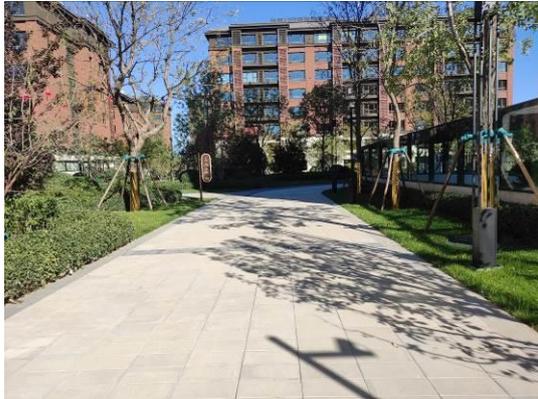
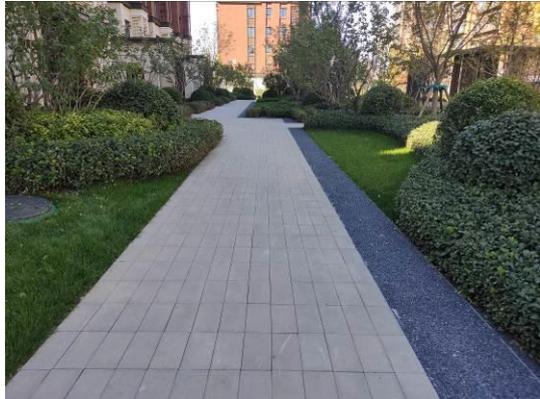
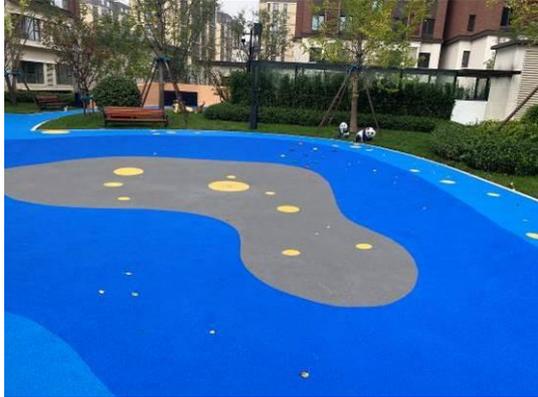
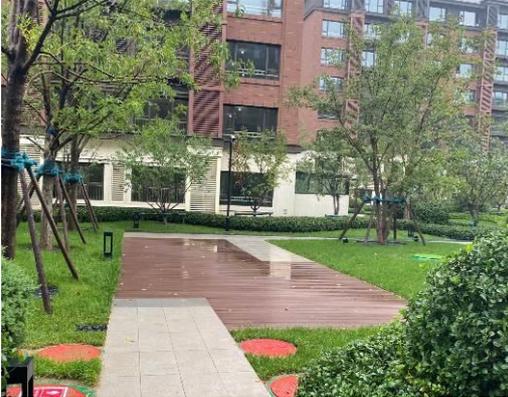
原方案设计人行道透水砖铺装0.27hm²，实际实施过程中调整了园林绿化设计，新增了儿童活动场地及塑胶跑道，实际落实透水材质铺装0.42hm²，其中透水砖铺装0.35hm²，透水塑胶铺装0.06hm²，透水木塑铺装0.01hm²，水土保持功能未降低。

现场检查并进行量测，透水砖表面平整无破损，整体铺装面积满足水土保持透水要求。

<p>透水材质铺装</p>	<p>透水材质铺装</p>

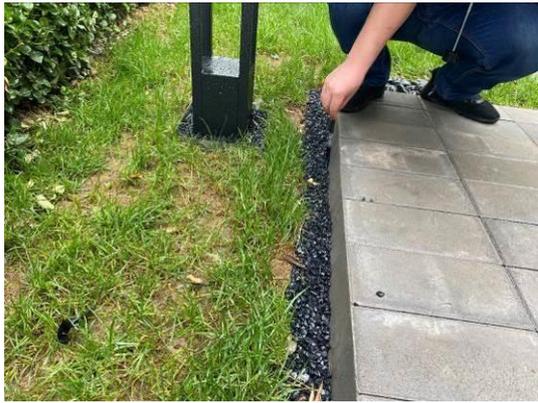
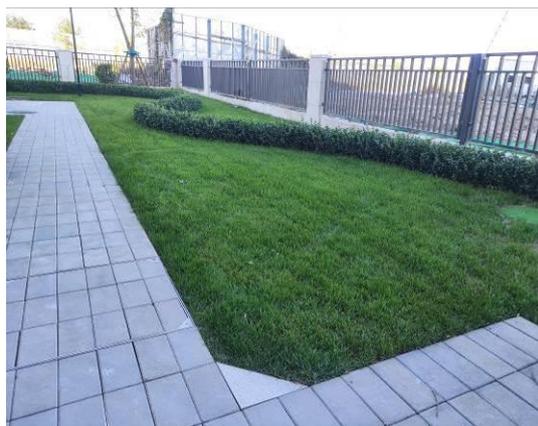
原方案设计下凹式绿地0.76hm²，位于实土绿地内，实际实施中调整园林设计，新增了透水材质铺装，实际实施的下凹式绿地为0.64hm²，同时在中央绿地内设置排水盲管，增加场地排水能力。

下凹式绿地	下凹式绿地

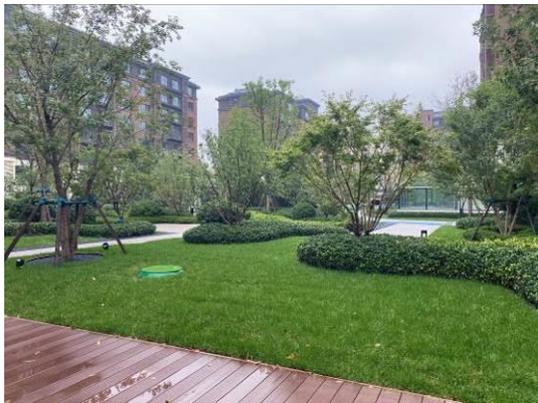
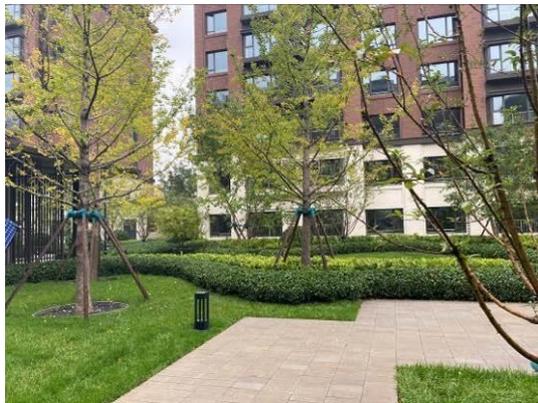
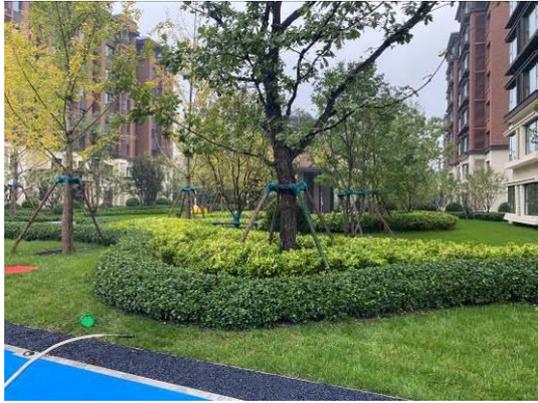
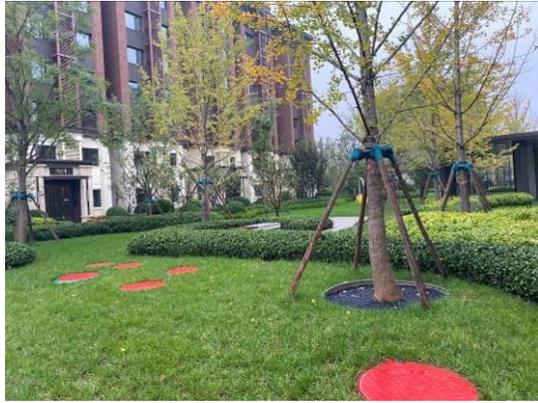
原方案设计绿化面积 1.80hm²，其中包括建设区绿化面积 1.53hm²，完工后临时占地撒播草籽恢复的绿化面积 0.27 hm²，本次验收的范围不包含临时占地，因此实施的绿化面积为项目建设区内绿地，实际实施中调整园林设计，减少了绿化面积，实际实施的绿化面积为 1.25hm²。

绿化工程	绿化工程

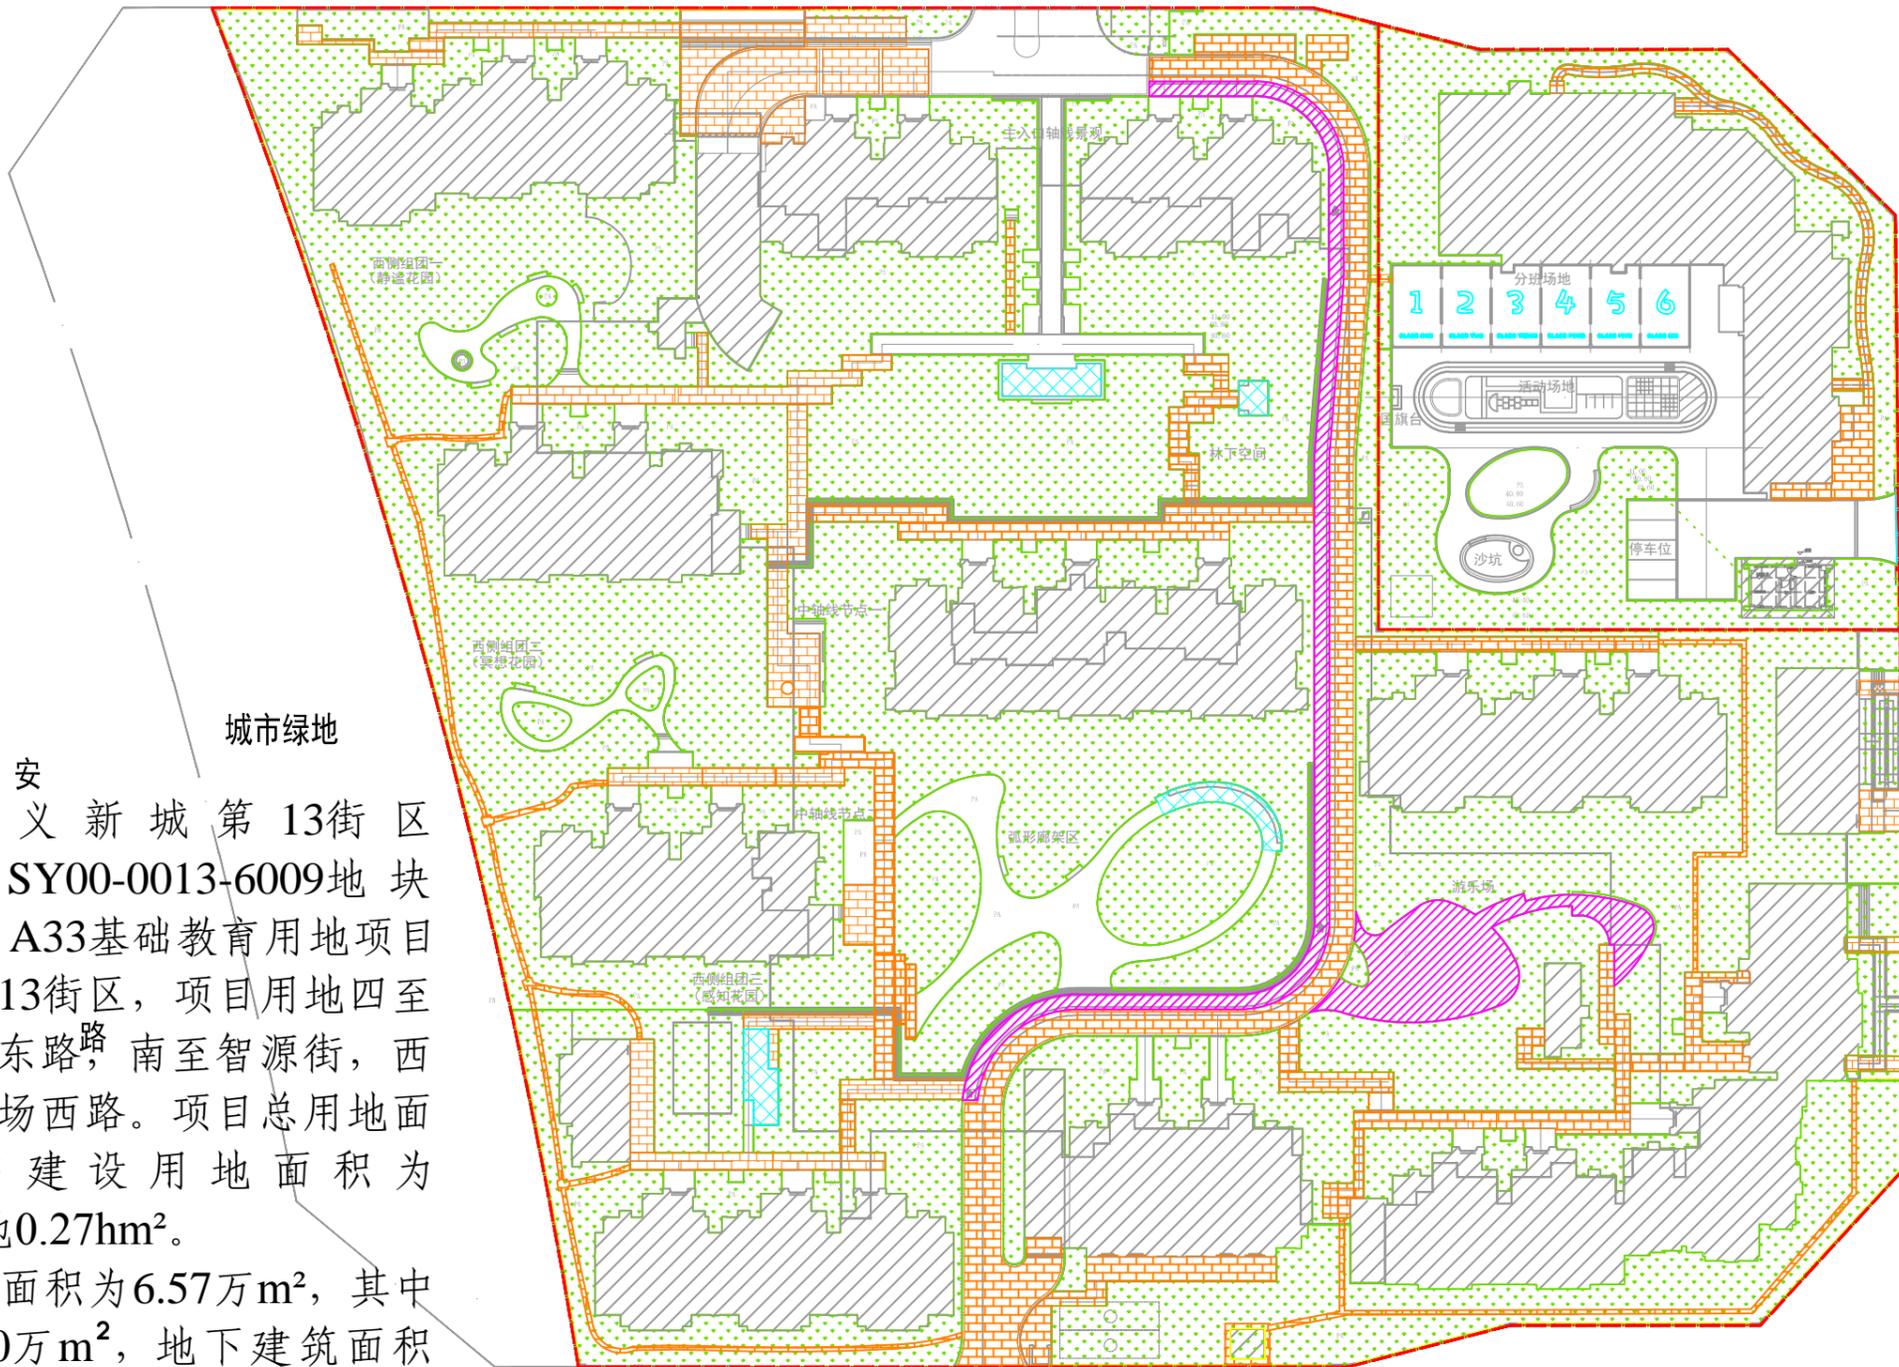
北京清大绿源科技有限公司			
核定		顺义区顺义新城第13街区	验收阶段
审核		SY00-0013-0008、SY00-0013-0009地块R2	水土保持部分
校核		二类居住用地、A33基础教育用地项目	
设计		水土保持措施竣工验收图	
制图		比例	1:500
描图		图号	SY-13JQ-03
资质证书	水保方案(京)字第0015号	日期	2021.12

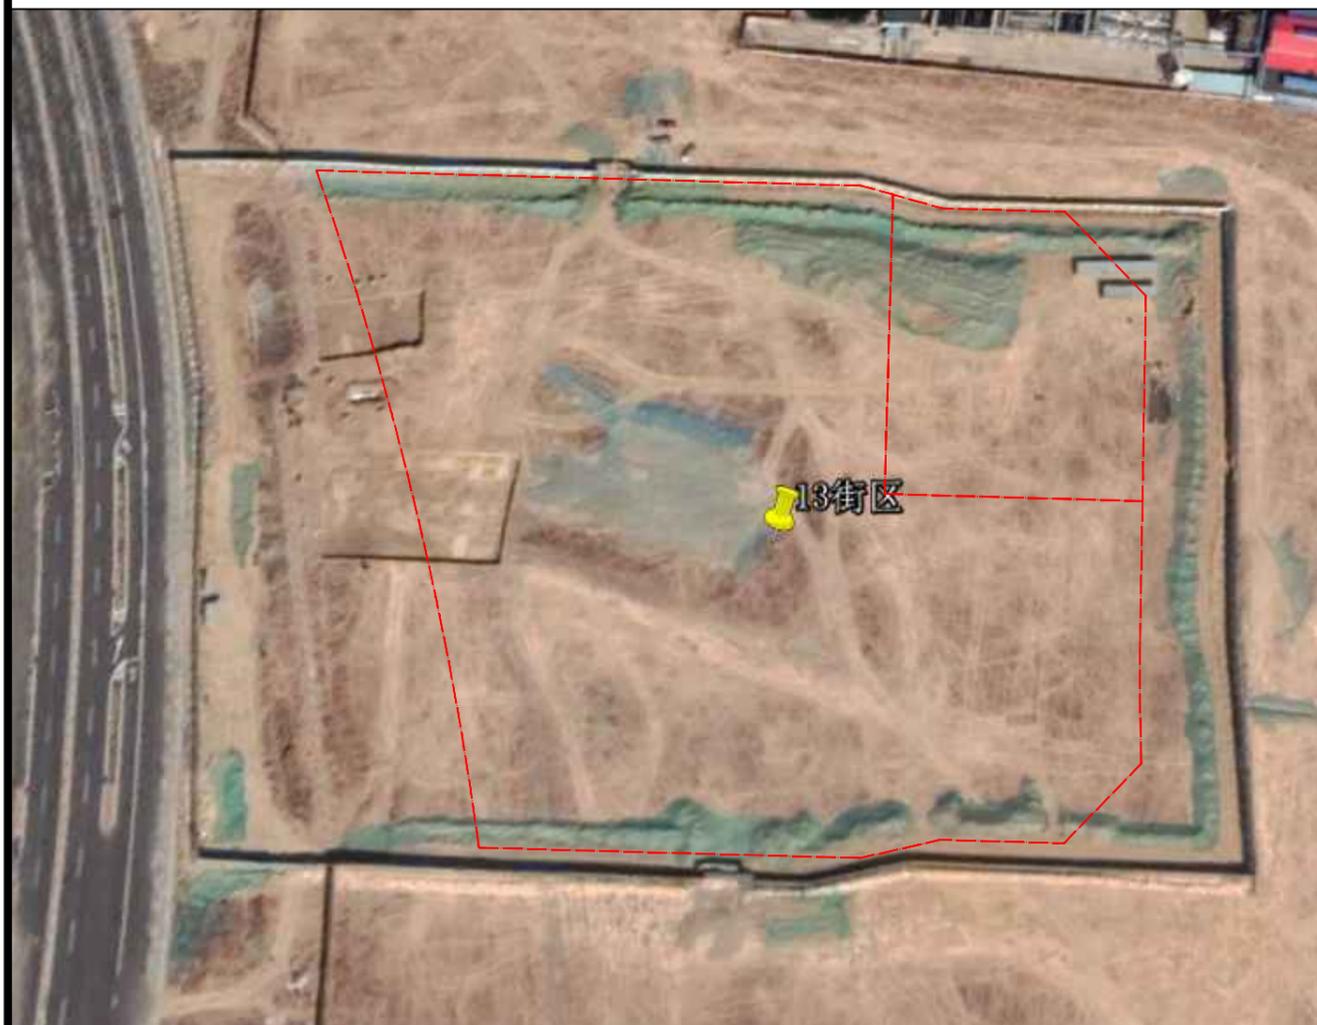
建设前

项目建设前、后遥感影像图
