北京市顺义区后沙峪镇 SY00-0022-6014F2 公 建混合住宅用地项目

水土保持设施验收报告

编制单位: 北京清大绿源科技有限公司

2022年6月

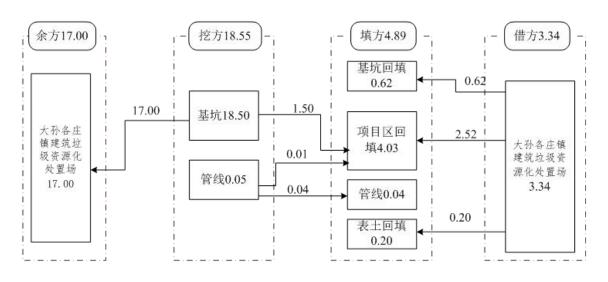
图 3-2 土石方平衡及流向框图

根据监测过程记录,项目土石方挖填总量为23.44万 m³,其中挖方18.55万 m³,填方4.89万 m³,借方3.34万 m³,余方17.00万 m³,全部为基坑余方,已运往大孙各庄镇建筑垃圾资源化处置场处理并从其借调土方。本项目实际产生土石方工程量见表3-3。
