北京市顺义区后沙峪镇 SY00-0022-6014F2  
公建混合住宅用地项目

水土保持监测季度报告表

（第二十期）

（2022 年第二季度）

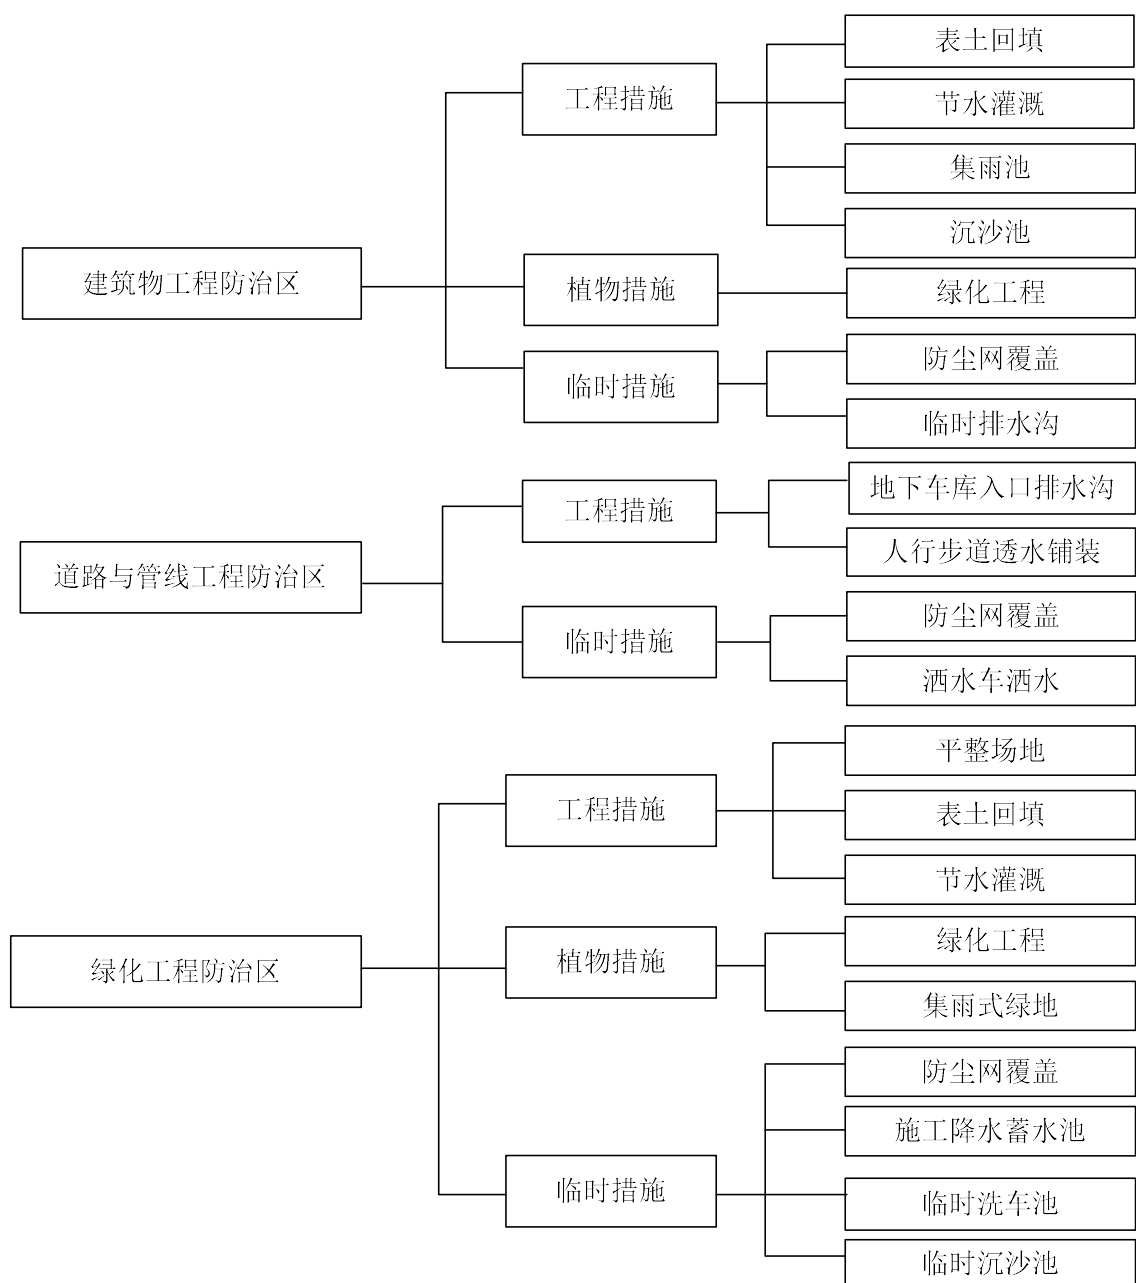
图 1.5-1 水土保持防治措施体系

根据本工程水土流失的特点，项目建设区水土流失防治将工程措施、植物措施、临时防护措施相结合，形成完整的防护体系。以对周边环境和安全不造成负面影响为出发点，侧重施工过程中的临时防护，同时配合主体工程设计中已有的水土保持设施进行综合规划布设水土流失防治措施体系。根据不同分区的特点，合理利用现有的资源，将土地整治和植物措施相结合，改善生态环境。特别是在施工场地加强临时措施的拦挡防护，减少施工建设对周围地区造成影响。本项目水土保持防治措施体系图见图 1.5-1。

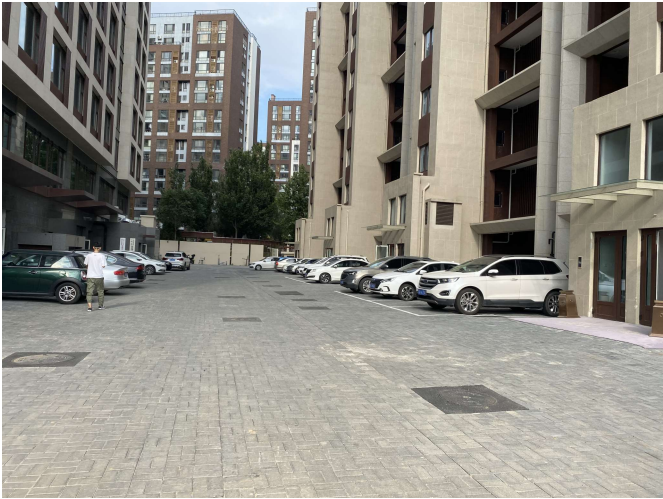
| | 编号 | 测 1 |

| | 地点 | 建筑物工程区 |
| | 时间 | 2022.5.23 |
| | 主体建筑物现状 | |

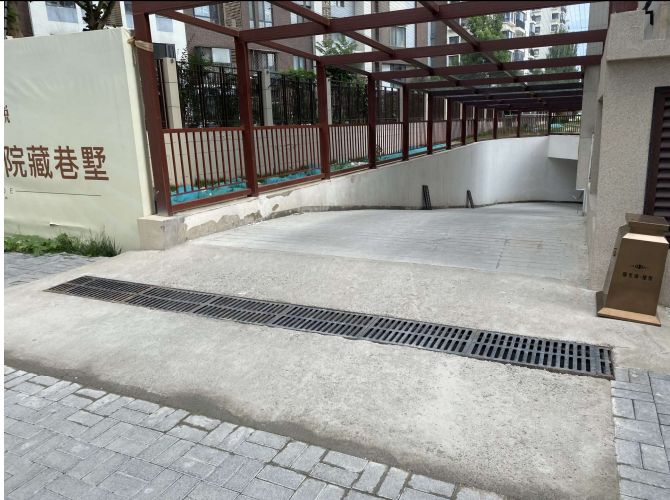
| | 编号 | 测 2 |

| | 地点 | 道路管线工程区 |
| | 时间 | 2022.4.24 |
| | 地下车库入口截水沟 | |

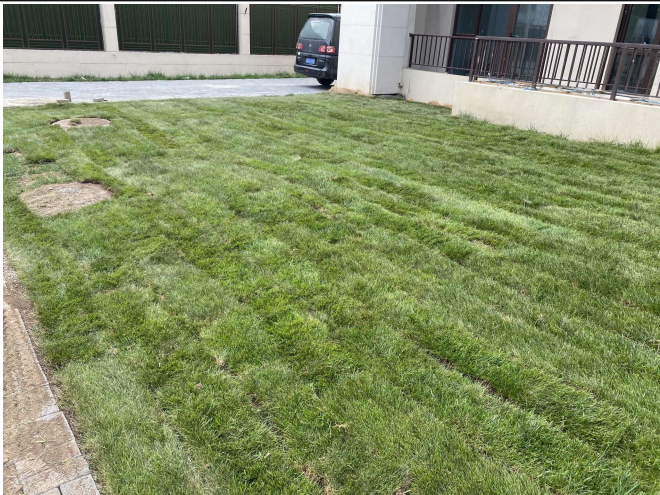
| | 编号 | 测 3 |

| | 地点 | 绿化工程区 |
| | 时间 | 2022.5.23 |
| | 绿化补植施工 | |

| | 植物措施 | 15 | 13 | 本季度处于室外工程施工阶段，项目区部分绿地需进行补植。 |

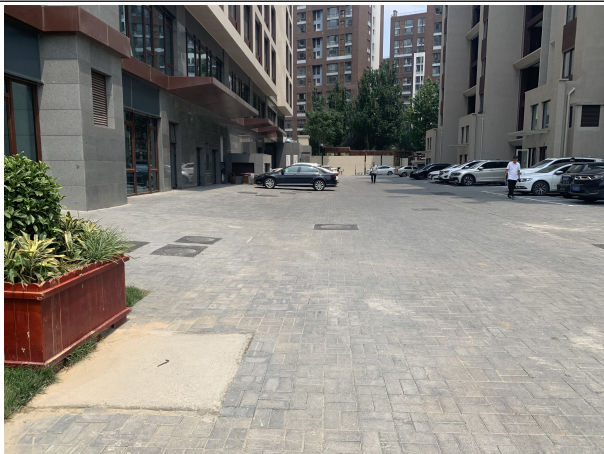
| | 编号 | 测 2 |

| | 地点 | 道路管线工程区 |
| | 时间 | 2022.4.24 |
| | 透水砖铺装 | |

| 水土流失防治成效 | 工程措施 | 20 | 18 | 本季度处于室外工程施工阶段，部分透水砖有损坏，应尽快更换。 |
