北京市通州区永顺镇（商务园 B1 地块）  
商业金融项目

# 水土保持设施验收报告

建设单位：金融街（北京）商务园置业有限公司

编制单位：北京清大绿源科技有限公司

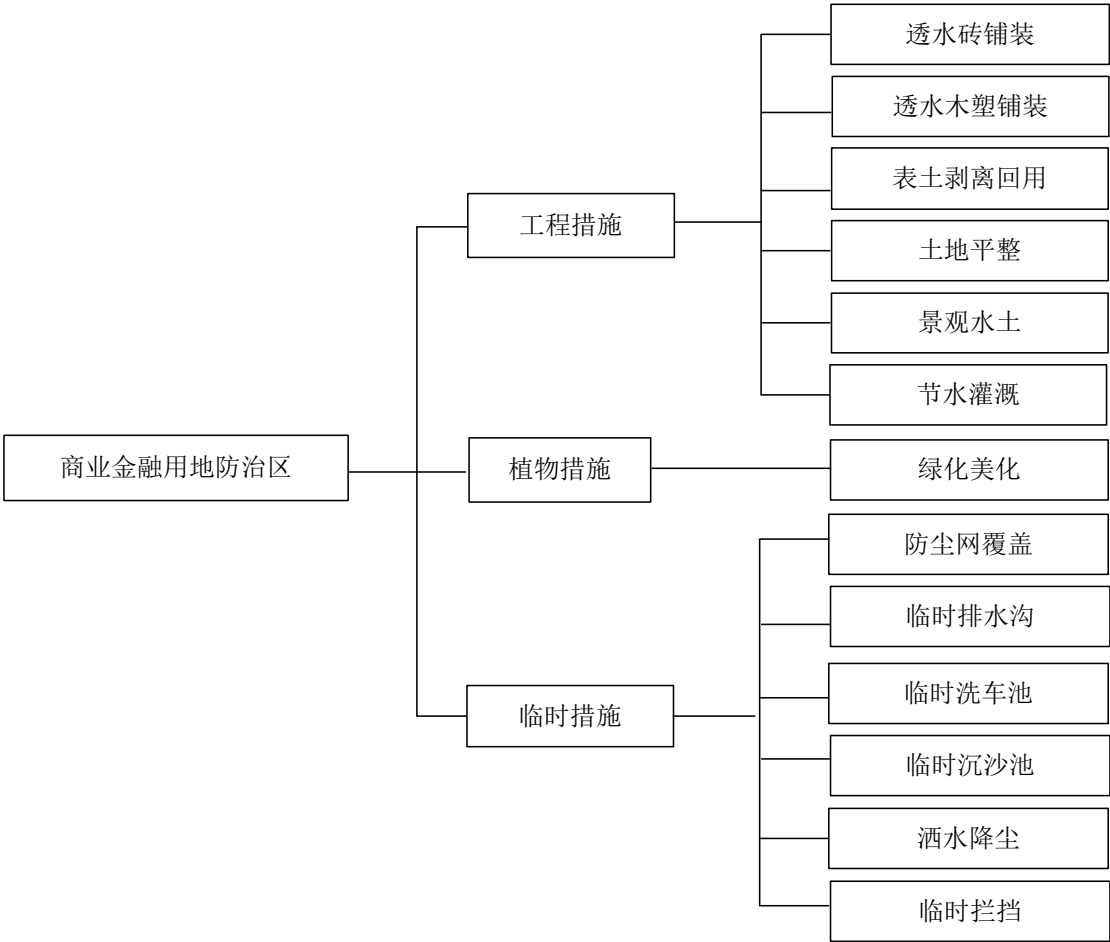
图 3-2 实施的水土流失防治措施体系框图

根据实际完成的工程量核算，主要实施的水土保持措施包括土地整治、表土剥离回用、透水铺设、景观水体、节水灌溉等工程措施；绿化美化等植物措施；临时排水、临时拦挡、防尘网覆盖、临时沉砂池、临时洗车池及洒水降尘等临时措施。

实际实施的水土保持措施优于方案设计，工程量与方案批复基本一致，满足水土保持要求。实际实施的水土保持措施体系框图见图 3-2，工程量见表 3-3。

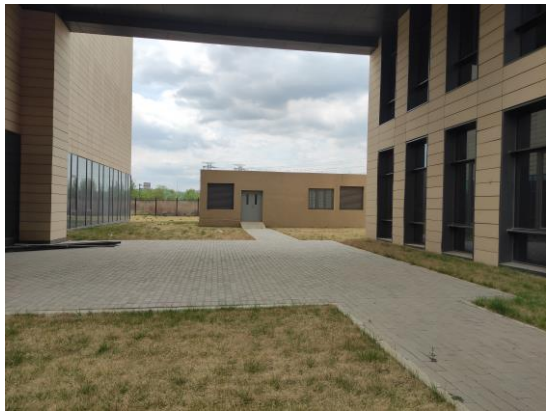
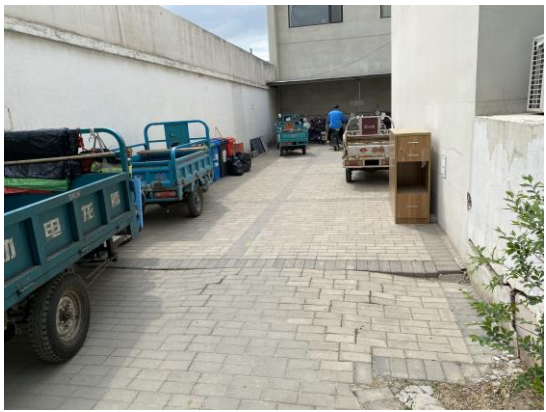
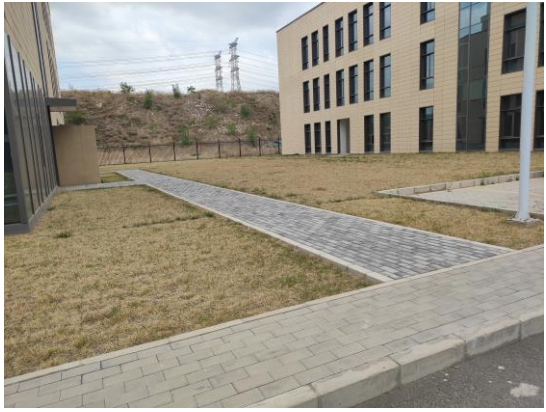
| 透水砖铺装 | 透水砖铺装 |

原方案设计植草砖铺装 0.34hm<sup>2</sup>，设计实施过程中调整内部道路设计，增加了汀步及观景平台，实际落实透水砖铺装 0.34hm<sup>2</sup>，透水木塑铺装 0.02hm<sup>2</sup>。

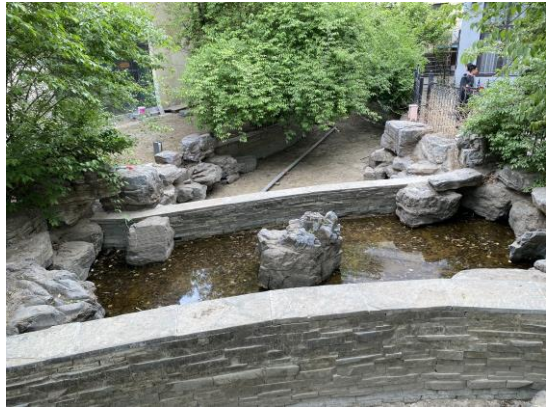
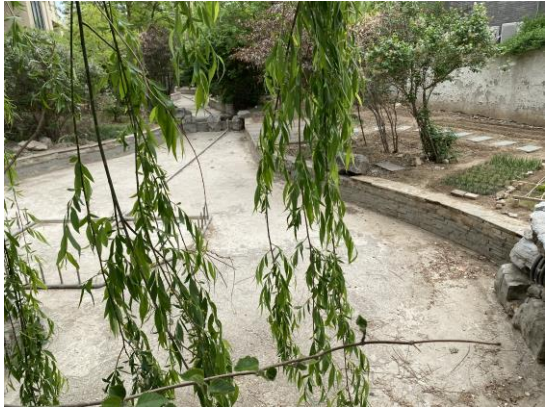
| 景观水体 | 景观水体 |

主体设计阶段优化了园区内的竖向布置，为更好的实现景观效果，并收集地汇水区域的雨水，主体设计在园区中心绿地建设景观水体，面积 1290m<sup>2</sup>，平均水深 0.60m，调蓄水量约 774m<sup>3</sup>。

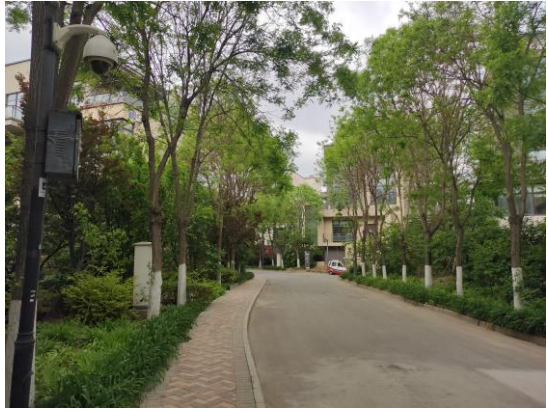
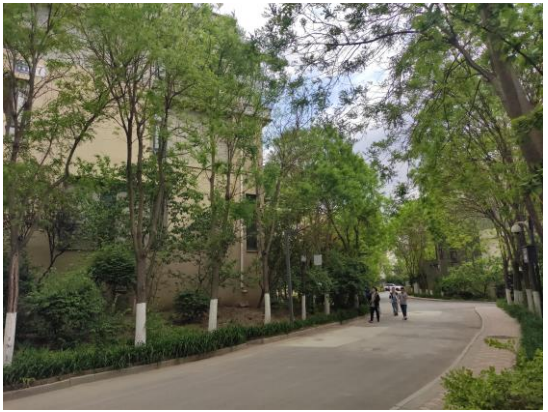
| 绿化美化 | 绿化美化 |

原方案设计绿化面积 7.36hm<sup>2</sup>，在园林设计中增加汀步、亲水露台、景观水体等设施，实际实施绿化美化 5.78hm<sup>2</sup>，主要种植国槐、白蜡、柿树、银杏等乔木，山桃、紫薇、丁香、西府海棠、金银木等灌木，黄杨球、女贞球、白花玉簪等花卉草本植物。

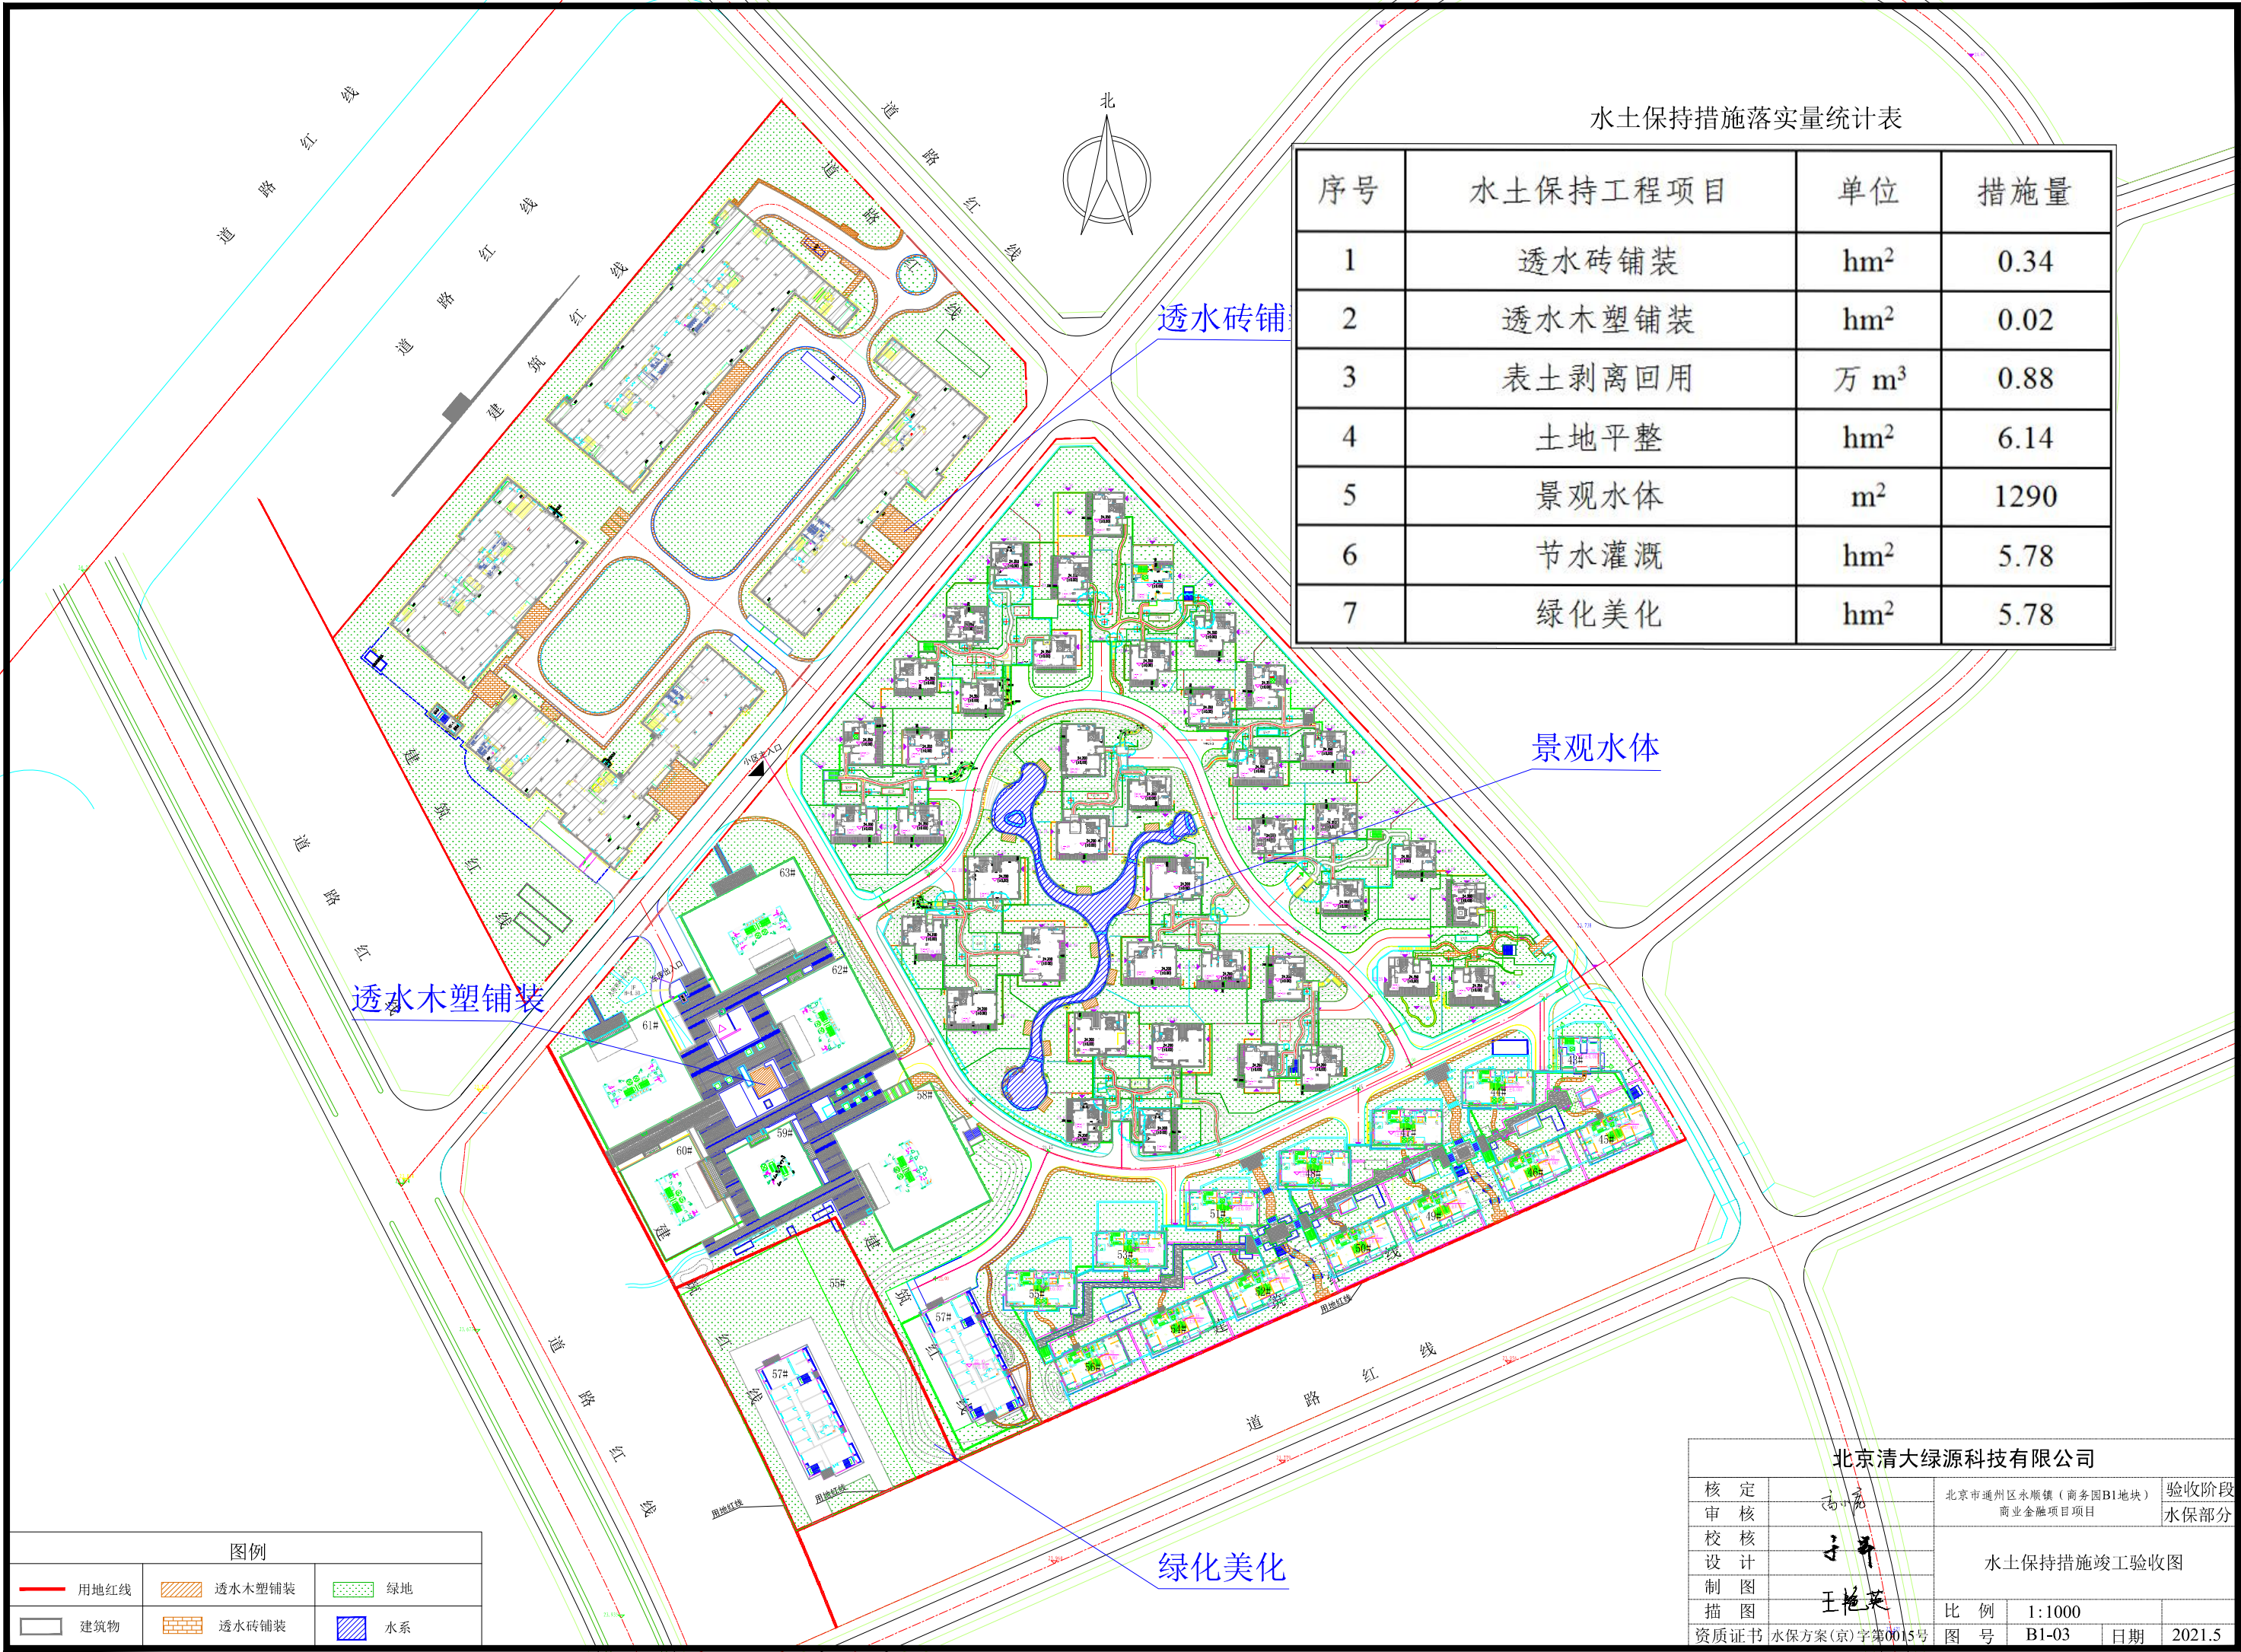
水土保持措施落实量统计表

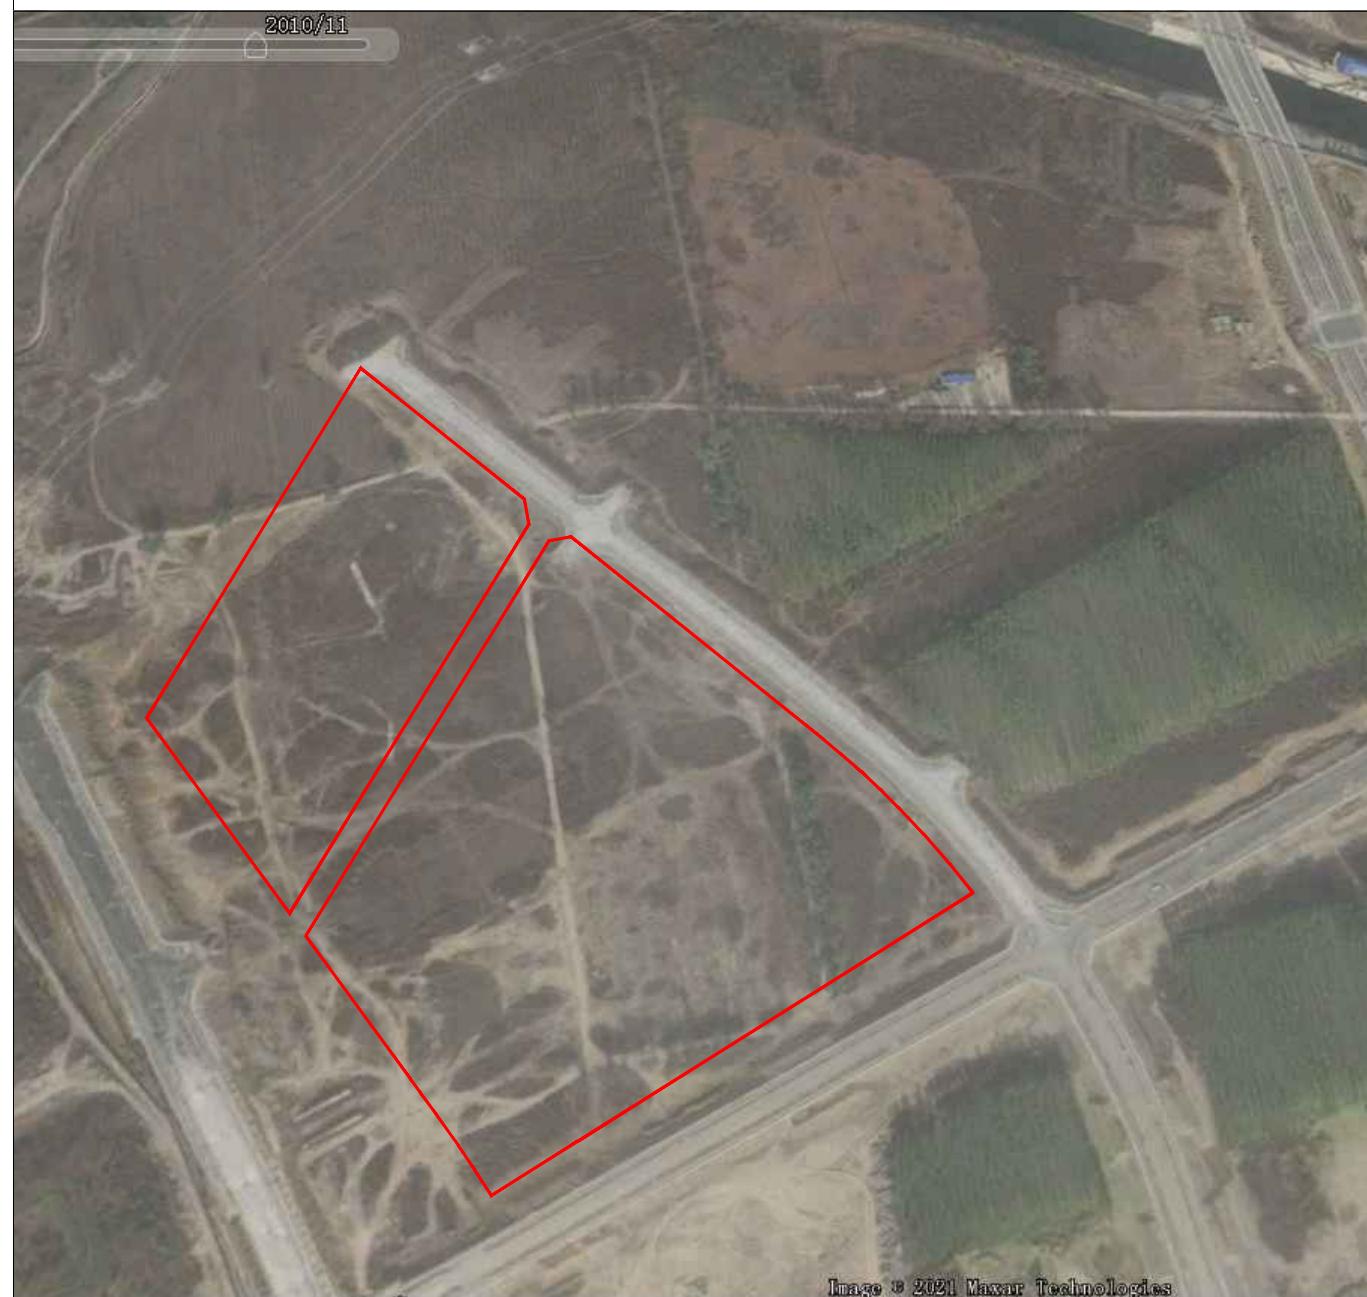
建设前

北京市通州区永顺镇（商务园B1地块）商业金融项目项目  
建设前后遥感影像图
