北京市通州区台湖镇居住用地、托幼用地及公
建混合用地（配建“公共租赁住房”）项目

水土保持设施验收报告

编制单位：北京清大绿源科技有限公司

2021 年 7 月

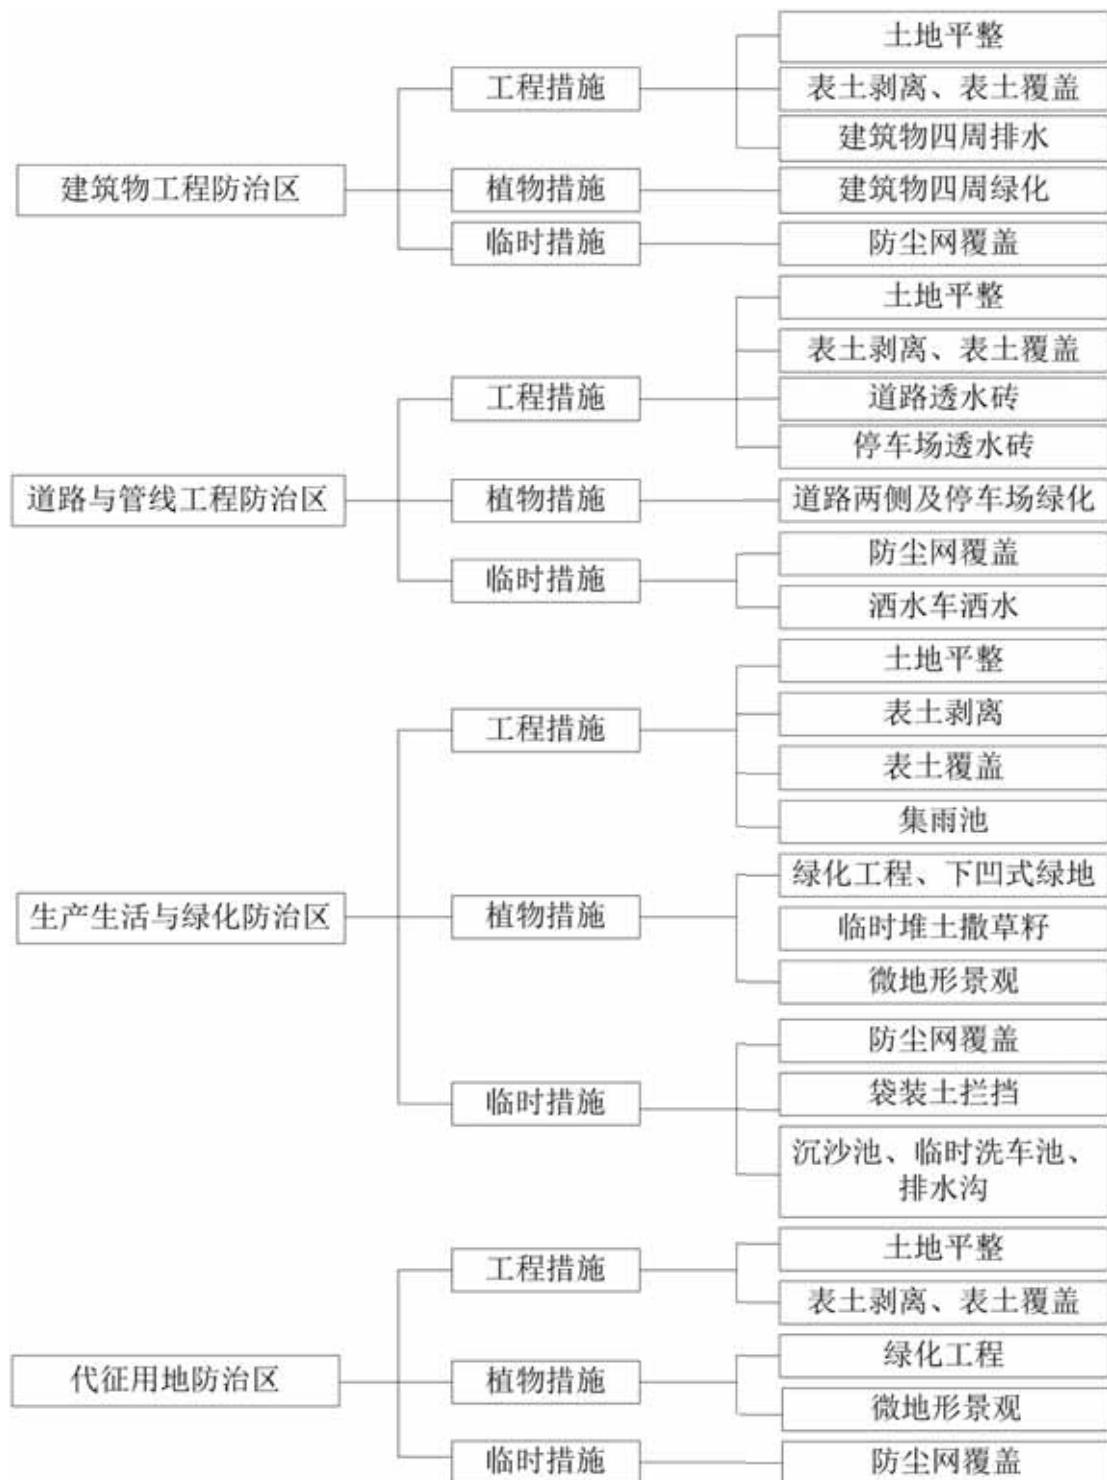
图 3-1 方案设计水土流失防治措施体系框图

方案设计的水土保持措施体系框图见图 3-1。

根据本项目水土保持方案报告书，主要的水土保持措施包括土地平整、表土剥离、表土回覆、透水砖铺装、集雨池等工程措施；微地形造景、下凹式绿地等植物措施；临时堆土拦挡、覆盖、排水沟、临时沉沙池等临时措施，方案设计的水土保持措施工程量见表 3-3。

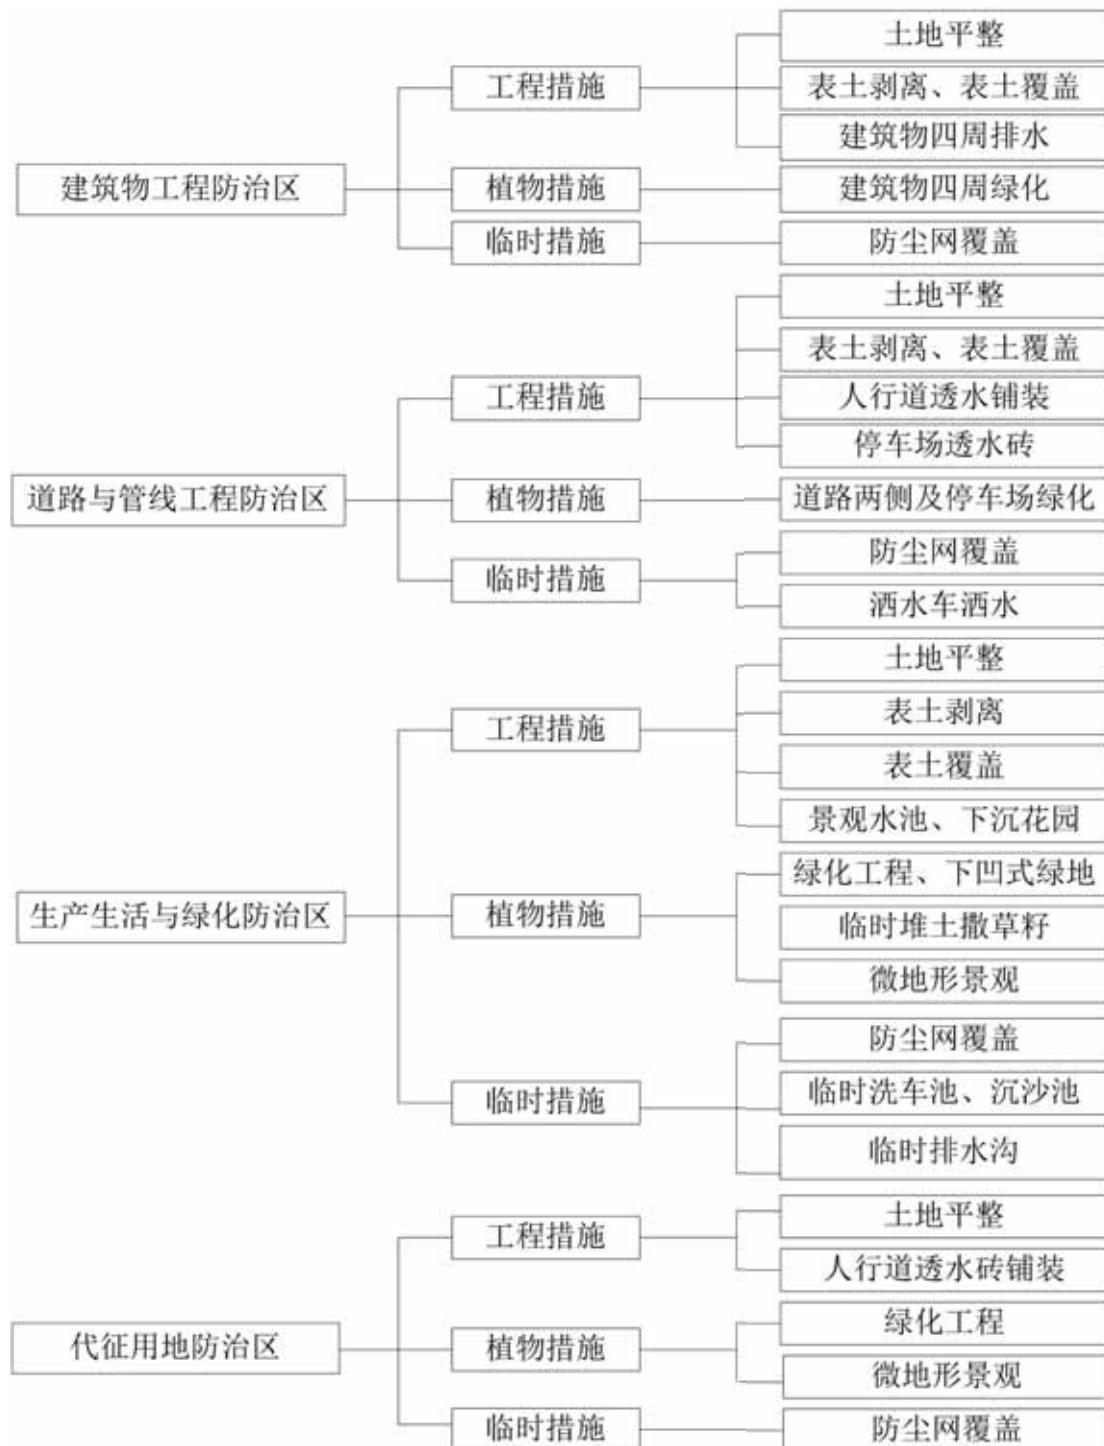
图 3-2 落实的水土流失防治措施体系框图

实际实施的水土保持措施体系与方案基本一致，满足水土保持要求。落实的水土保持措施体系框图见图 3-2，工程量见表 3-4。

根据实际完成的工程量核算，主要实施的水土保持措施包括土地平整、表土剥离、表土回覆、透水铺设、景观水池、下沉花园等工程措施；微地形造景、下凹式绿地等植物措施；临时排水、临时拦挡、防尘网覆盖、临时沉沙池、临时洗

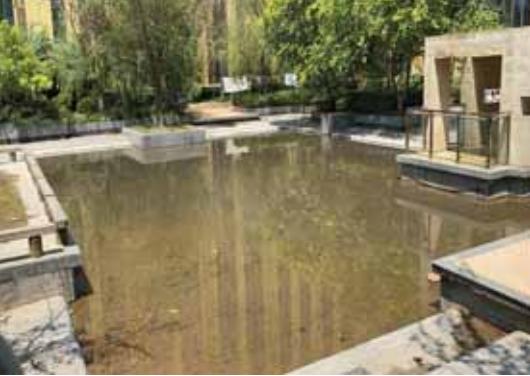
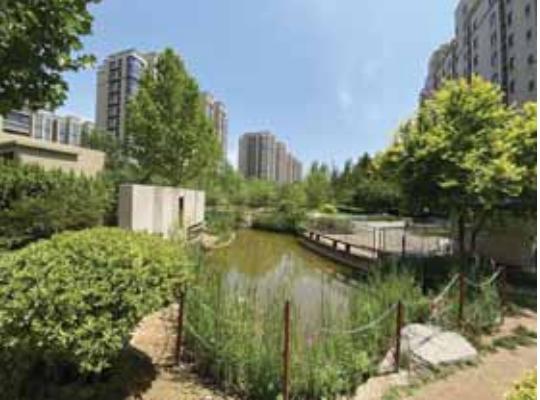
景观水池	景观水池

主体设计阶段优化了园区内的竖向布置，为更好的实现景观效果，并收集周边汇水区域的雨水，主体设计在园区中心绿地建设具有雨水调蓄功能的景观水池，面积 1900m^2 ，平均水深 0.60m，调蓄水量约 1140m^3 。新增投资 152.00 万元。

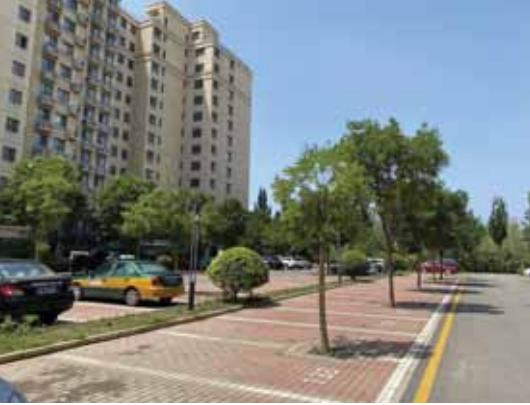
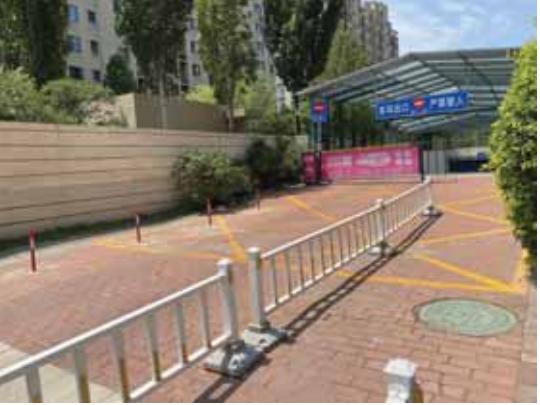
透水砖铺装	透水砖铺装

原方案设计停车场透水砖铺装 1.97hm²，人行道透水砖铺装 0.69hm²，共 2.66hm²。设计实施过程中调整内部交通布置，落实停车场透水砖铺装 1.41hm²，人行道、广场透水砖铺装 1.38hm²，园路透水塑胶铺装 0.10hm²，透水砾石铺装 0.47hm²，共计 3.36hm²。

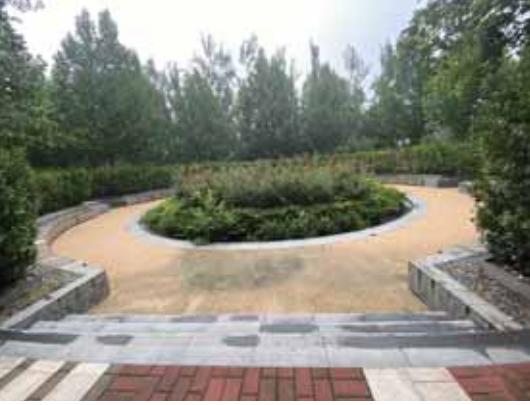
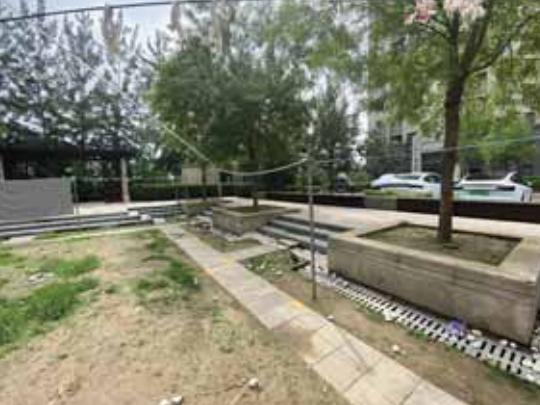
下沉花园	下沉花园

排水将地表径流汇集入景观水池及下沉花园内进行收集，可作为景观补水及下沉花园的灌溉用水，园区内共建设 4 处景观水池，调蓄容积 592m^3 ；4 处下沉花园，调蓄容积 770m^3 。

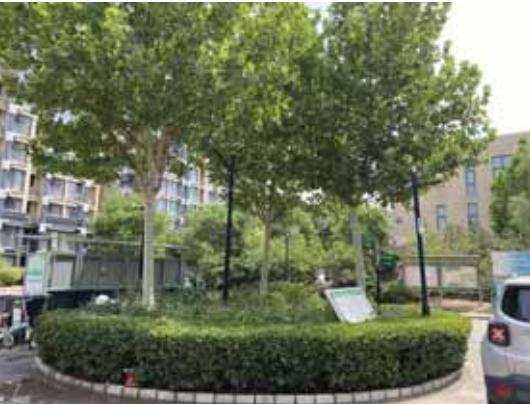
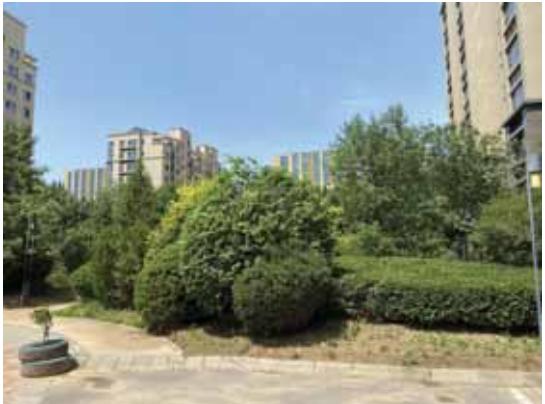
绿化工程	绿化工程

原方案设计建筑物周边绿化、道路两侧绿化、园林景观绿化及代征绿地共 5.54hm^2 。实际实施 6.63hm^2 ，主要种植白蜡、国槐、蒙古栎等乔木，金银木、西府海棠、云杉球等灌木，八宝景天、狼尾草、鸢尾等花卉草本植物。

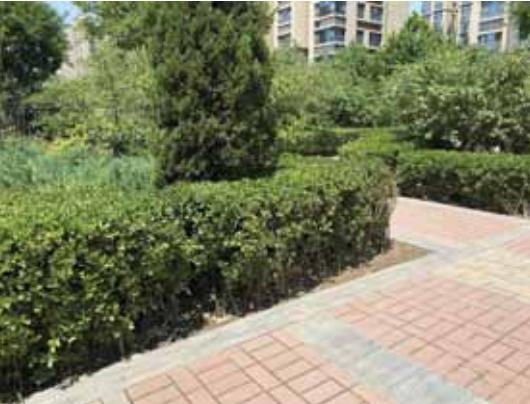
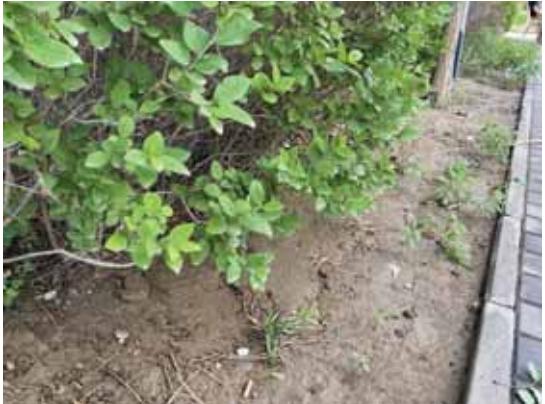
下凹式绿地	下凹式绿地

原方案设计具有下凹式绿地 1.96hm^2 ，调蓄周边汇集的雨水 1665m^3 。为充分利用项目挖方，实现土石方平衡，景观设计中扩大了微地形景观工程量，从而减少了下凹式绿地，受地形控制影响下凹式绿地调蓄深度减少，同时增设了景观水池及下沉花园作为雨水调蓄设施，本项目共实施下凹式绿地 0.93hm^2 ，其中具有雨水调蓄功能的下凹式绿地 0.42hm^2 ，调蓄量 210m^3 。

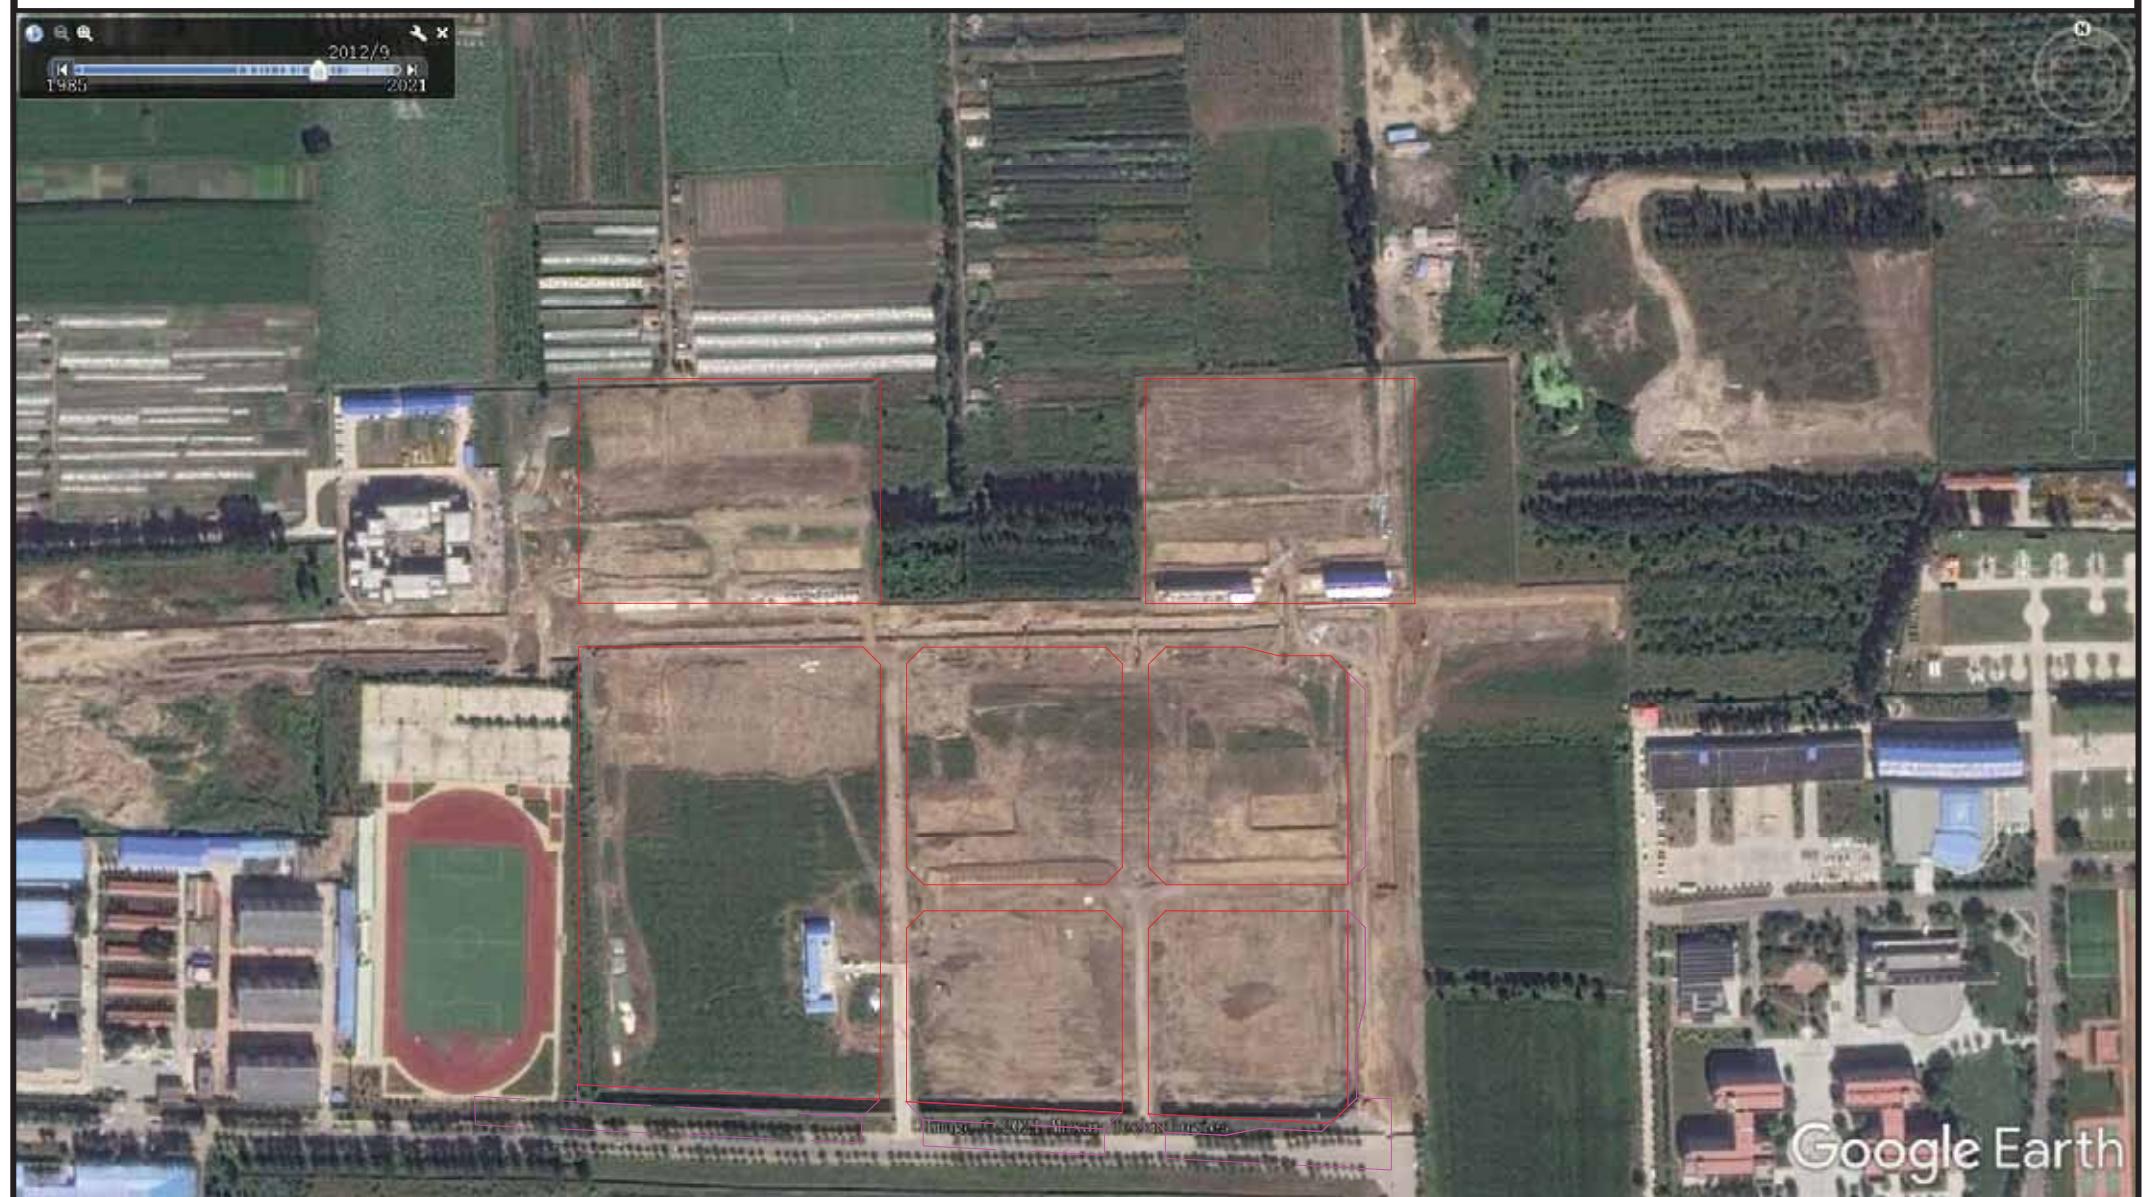
2011年11月

项目建设前、后遥感影像图
