北京市通州区永顺镇北苑商务区东区  
商业金融、居住项目  
水土保持设施验收报告

建设单位：北京万方置业有限公司

编制单位：北京清大绿源科技有限公司

水土保持设施验收报告

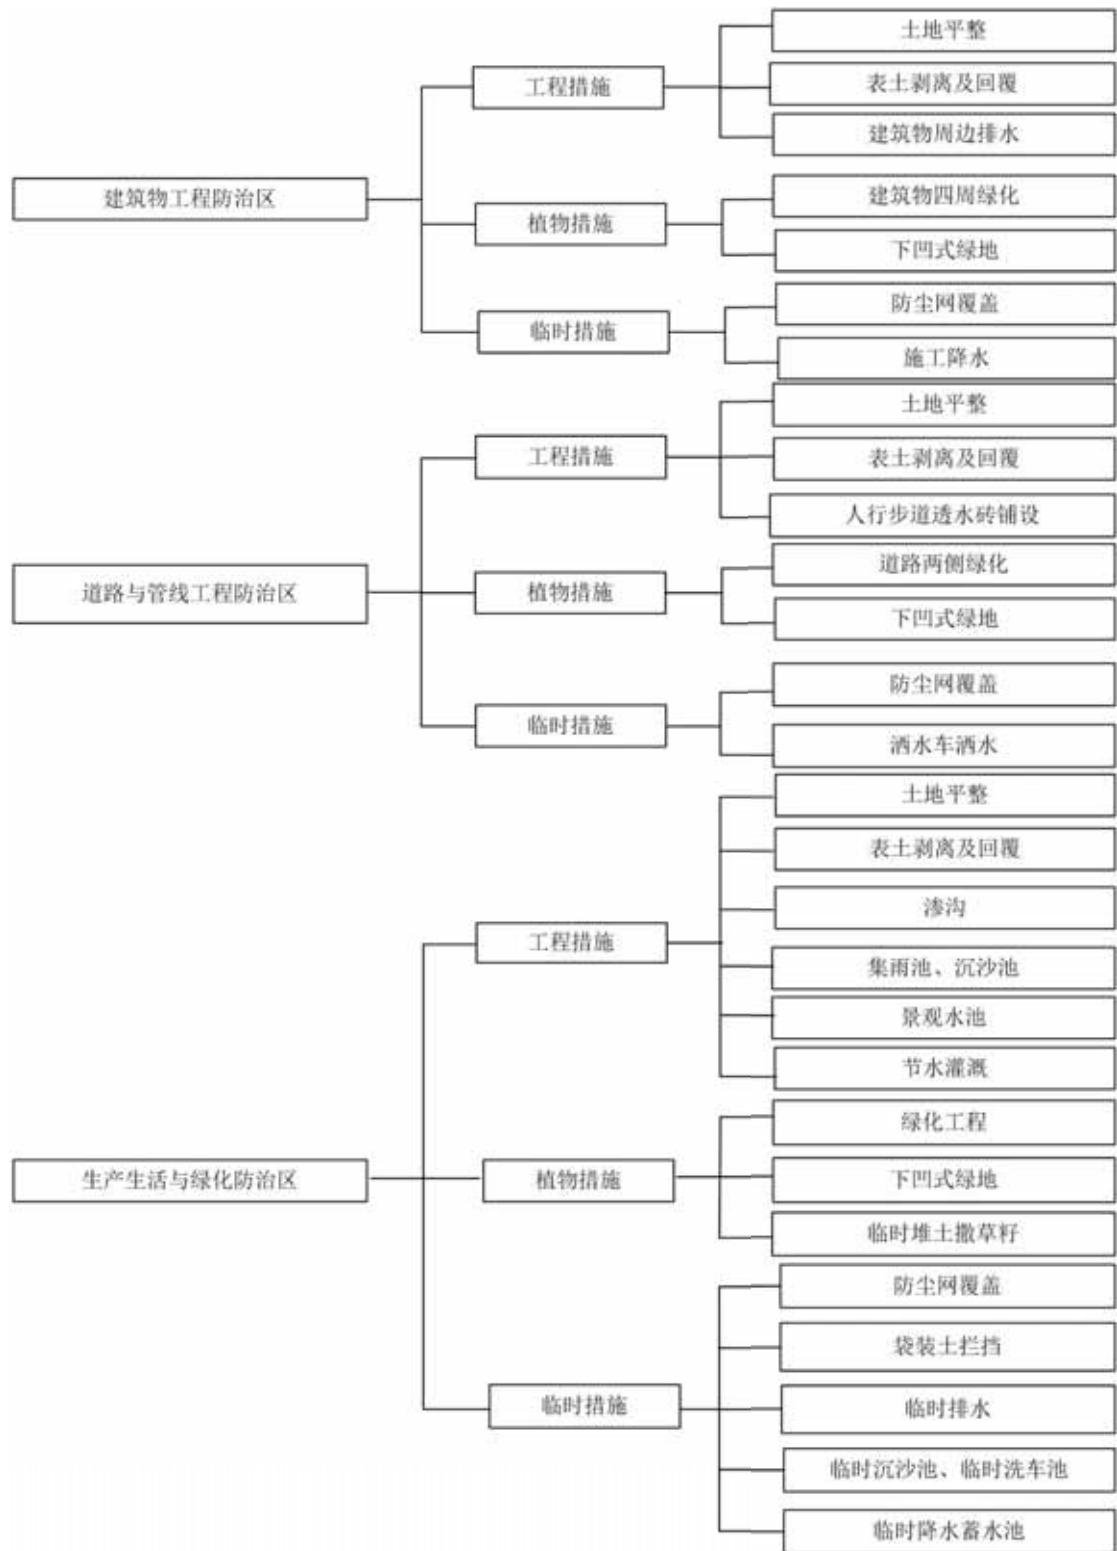
图 3-1 方案设计水土流失防治措施体系框图

根据本项目水土保持方案（报批稿），主要的水土保持措施包括土地平整、表土剥离及回覆、透水铺设、集雨池、景观水池、渗沟、节水灌溉等工程措施；绿化工程、下凹式绿地、临时堆土撒草籽等植物措施；防尘网覆盖、洒水车洒水、临时沉沙池、临时洗车池、施工降水蓄水池及临时排水沟等临时措施，方案设计的水土保持措施体系框图见图 3-1。

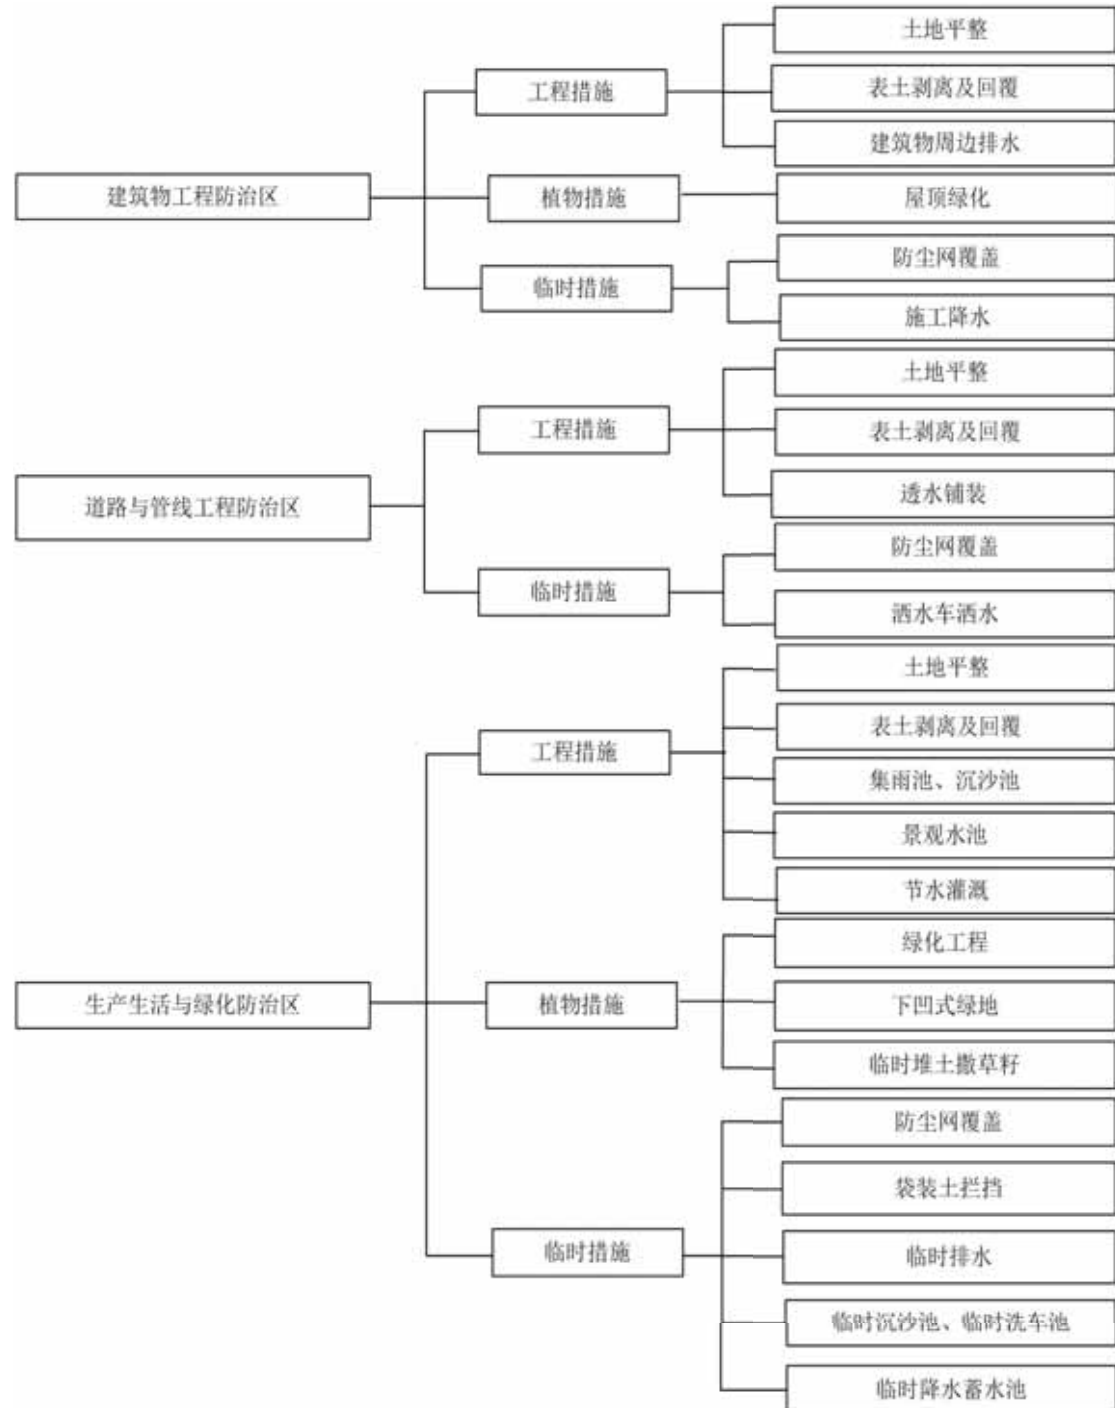
图 3-2 水土流失防治措施总体布局图

根据监测报告以及实际完成的工程量核算，主要实施的水土保持措施包括土地整治、透水砖铺装、集雨池、景观水池、节水灌溉等工程措施；下凹式绿地、

景观绿化等植物措施；临时覆盖、临时排水、临时洗车池、临时沉沙池、施工降水、施工降水蓄水池等临时措施，实际完成的水土保持措施体系框图见图 3-2，工程量见表 3-3。

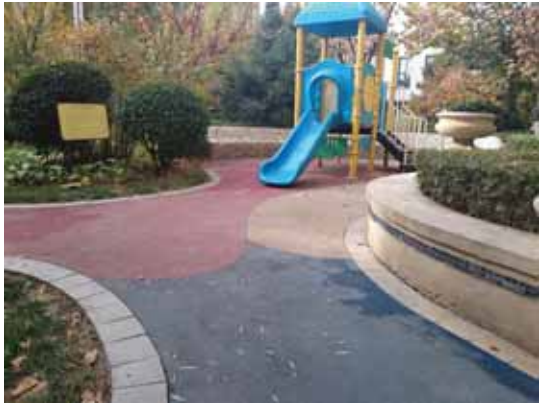
| 透水橡胶铺装 | 透水砖铺装 |

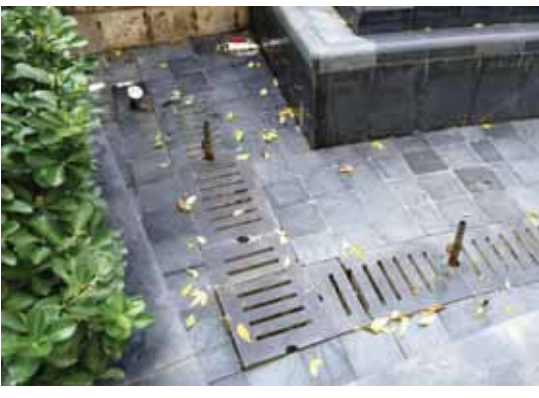
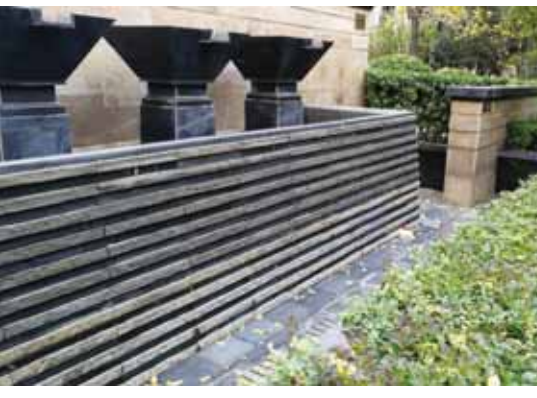
原方案设计景观水池占地  $133\text{m}^3$ ，作为雨水调蓄设施，调蓄深度  $0.50\text{m}$ ，调蓄容积为  $66.5\text{m}^3$ 。实际实施景观水池  $37\text{m}^3$ ，不作为雨水调蓄设施。

| 景观水池 | 景观水池 |

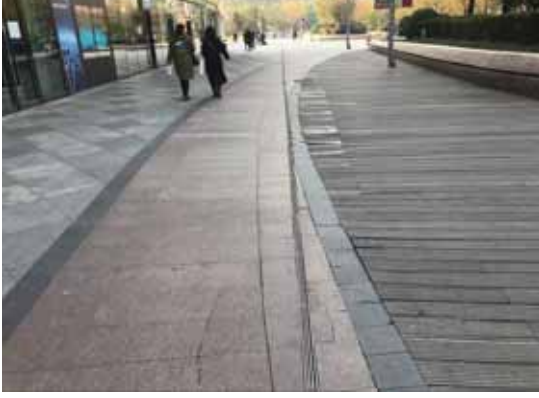
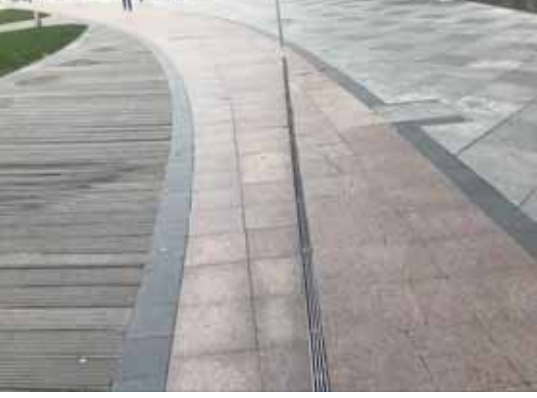
| 建筑物周边排水 | 建筑物周边排水 |

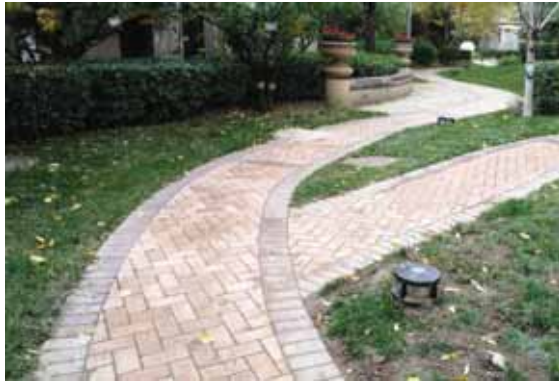
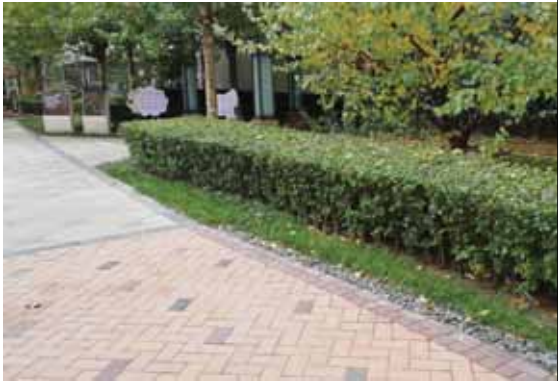
| 下凹式绿地 | 下凹式绿地 |

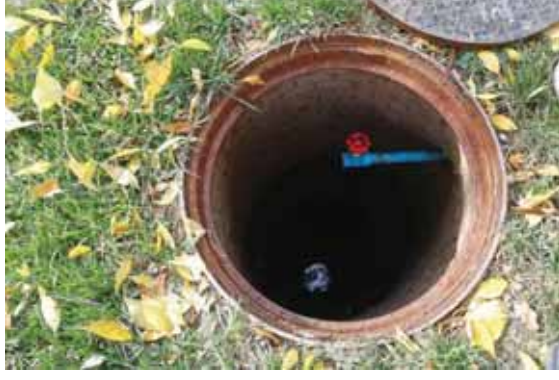
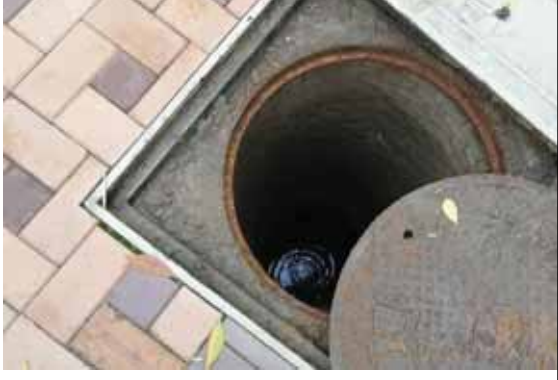
原方案设计集雨池 1 座，容积为  $1500\text{m}^3$  位于下沉庭院用于本项目雨水调蓄  $1000\text{m}^3$ ，西区项目雨水调蓄  $500\text{m}^3$ 。实际建设过程中，根据场地内雨水管网的汇水分区调整，共布设集雨池 2 座，总容积为  $1780\text{m}^3$ ，采用 PP 模块形式，其中商业用地集雨池 1 座，容积为  $1580\text{m}^3$ ，住宅用地集雨池 1 座，容积为  $200\text{m}^3$ 。

| 集雨池 | 集雨池 |

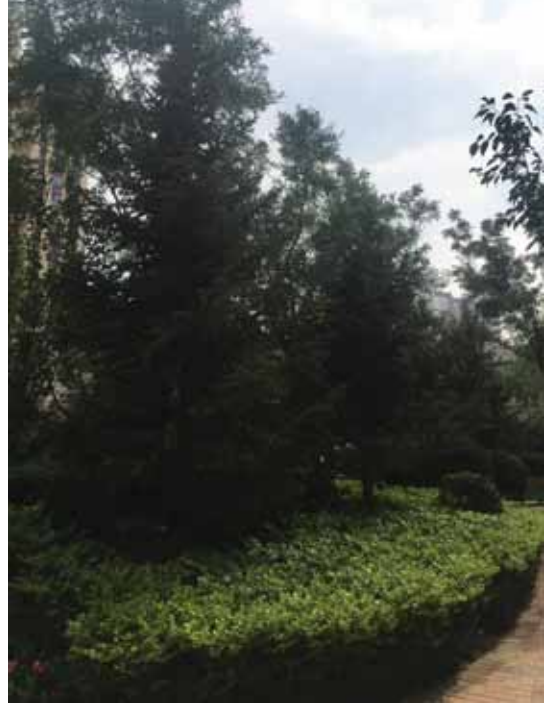
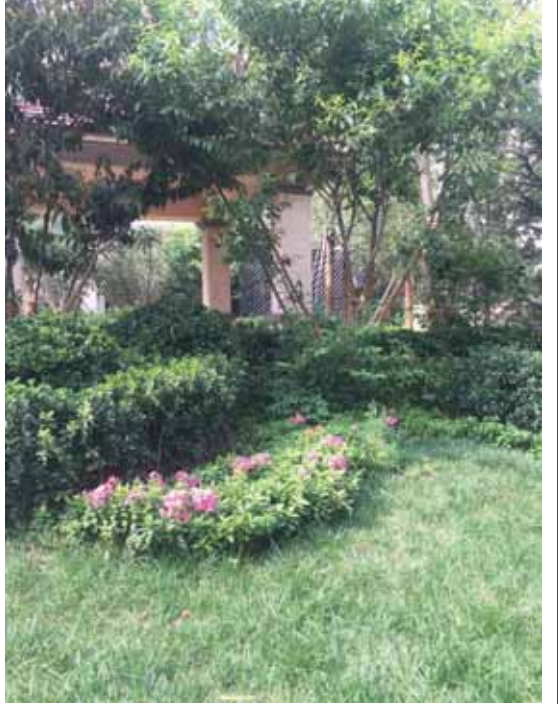
方案设计绿化面积  $1.19\text{hm}^2$ ，实际实施绿化面积  $1.30\text{hm}^2$ ，包括绿地  $0.72\text{hm}^2$ ，屋顶绿化  $0.58\text{hm}^2$ 。

| 绿化工程 | 绿化工程 |
