北京市通州区永顺镇北苑商务区东区  
商业金融、居住项目  
水土保持监测总结报告

建设单位：北京万方置业有限公司

编制单位：北京清大绿源科技有限公司

## 水土保持监测总结报告

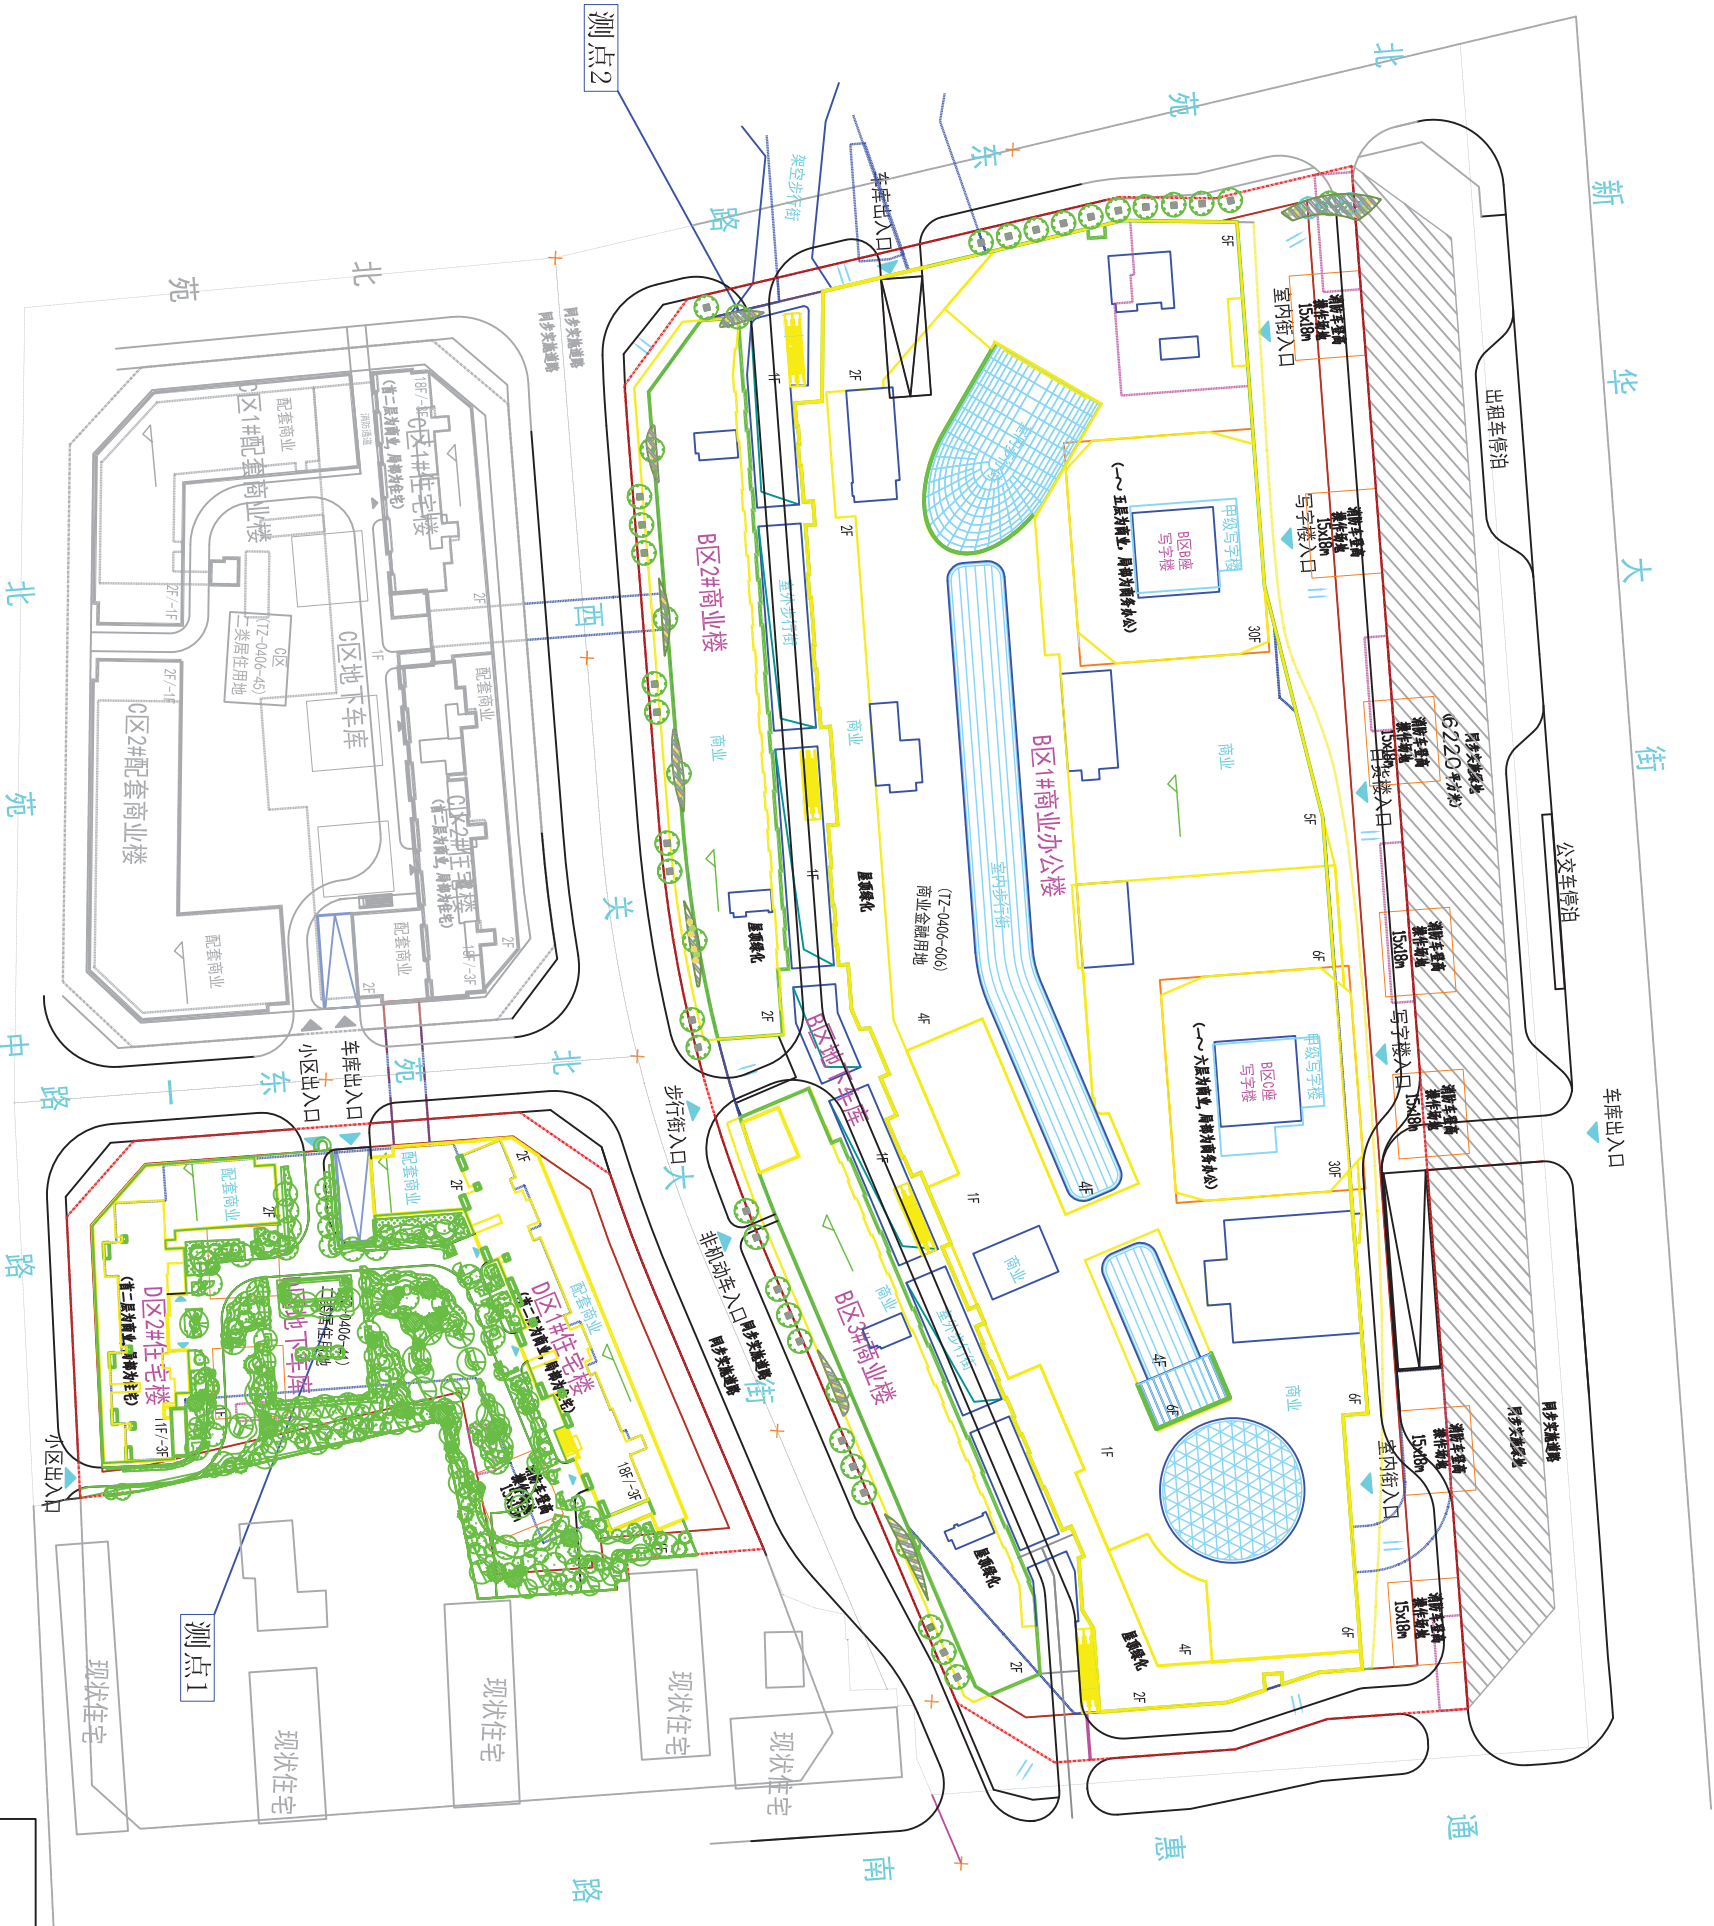
| 资质证书 | 水保监测乙字 第012号 | 图号 | WDD-02 |

| 工程项目 | 实际发生的面积 | | | 占地性质 |
| | 建设区 | 直接影响区 | 小计 | |
| 建筑物工程区 | 3.62 | 0 | 3.62 | 永久 |
| 道路管线工程区 | 1.31 | 0 | 1.31 | 永久 |
| 生产生活与绿化工程区 | 0.72 | 0 | 0.72 | 永久 |
| 合计 | 5.66 | 0 | 5.66 | |
