北京市通州区通州新城二类居住及  
托幼用地(配建“限价商品住房”)用地项目

# 水土保持监测总结报告

监测单位：北京清大绿源科技有限公司

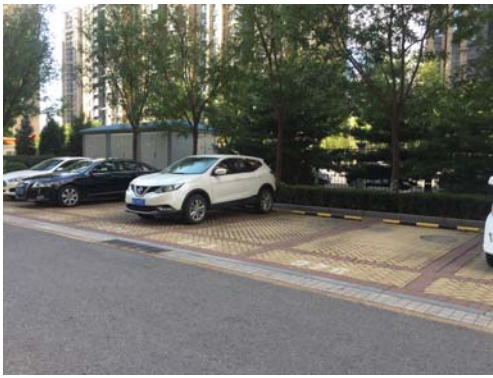
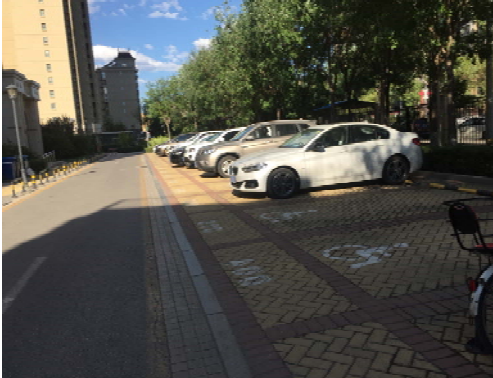
| 措施类型 | 名称 | 工程量 | 图片及文字说明 | |
|---|---|---|---|---|
| 工程措施 | 停车场透水铺装 | 0.05hm <sup>2</sup> | | |
| | | | 透水铺装 | 透水铺装 |

透水铺装：为增加项目区雨水入渗量，对项目区停车场及人行步道采用透水砖铺装，广场采用透水塑胶及木塑铺装。经统计，项目区透水铺装面积共计0.38hm<sup>2</sup>。

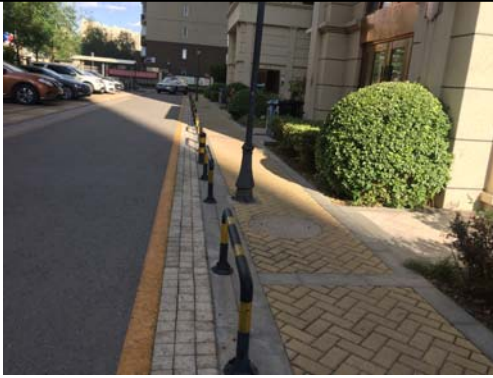
| 措施类型 | 名称 | 工程量 | 图片及文字说明 | |
|---|---|---|---|---|
| | 人行道透水铺装 | 0.17hm <sup>2</sup> | | |
| | | | 人行道透水铺装 | 人行道透水铺装 |

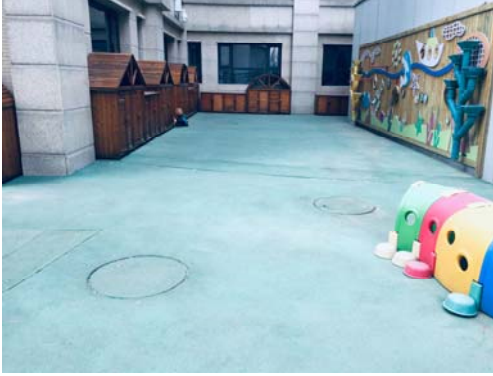
| 措施类型 | 名称 | 工程量 | 图片及文字说明 | |
|---|---|---|---|---|
| | 透水塑胶铺装 | 0.15hm <sup>2</sup> | | |
| | | | 透水塑胶铺装 | 透水塑胶铺装 |

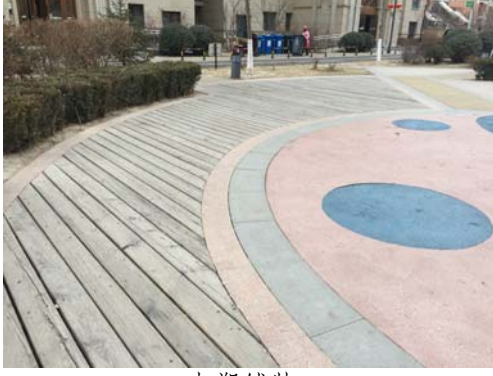
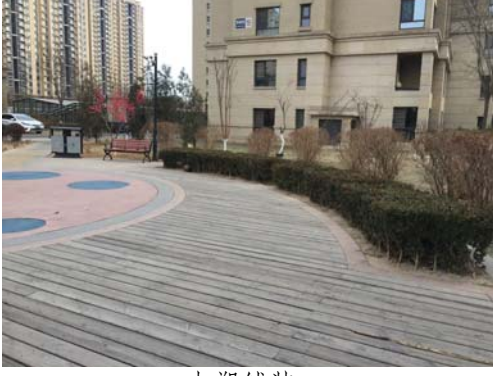
| 措施类型 | 名称 | 工程量 | 图片及文字说明 | |
|---|---|---|---|---|
| | 木塑铺装 | 0.01hm <sup>2</sup> | | |
| | | | 木塑铺装 | 木塑铺装 |

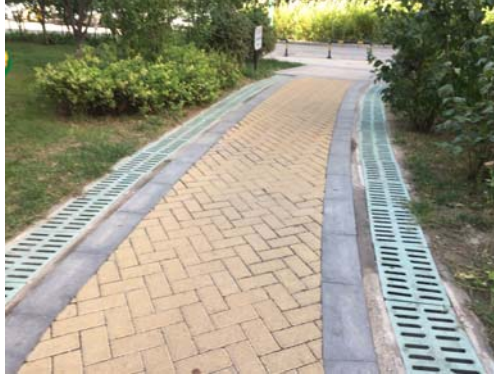
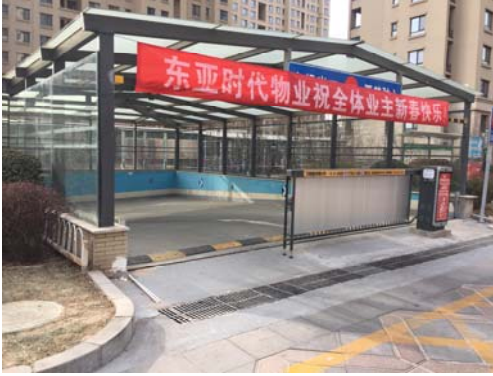
| | 排水措施 | 150m | | |
| | | | 排水沟 | 排水沟 |

排水措施：项目在地下车库停车场入口及周边布设了排水沟，可及时有效地排除建筑物周边的雨水，排水沟工程量为150m。

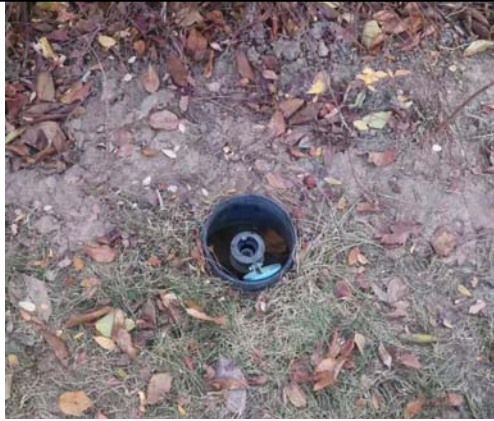
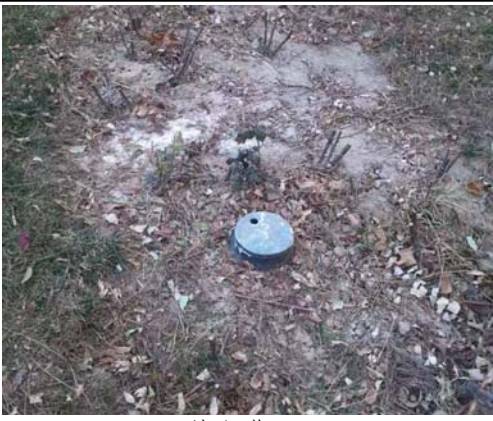
| | 节水灌溉 | 0.76hm <sup>2</sup> | | |
| | | | 节水灌溉 | 节水灌溉 |

节水灌溉：项目区大部分绿地均采用节水灌溉形式，合理充分利用收集雨水，减少水

资源浪费，节水灌溉覆盖面积为 0.76hm<sup>2</sup>。

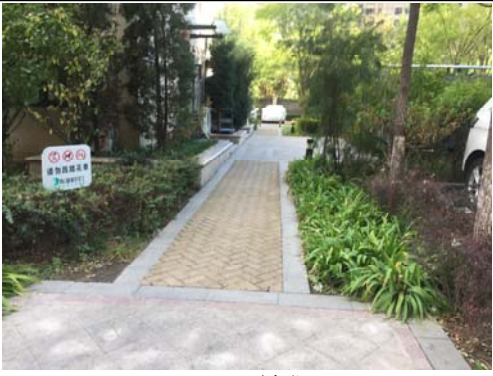
| 植物措施 | 乔灌草种植 | 0.88hm <sup>2</sup> | | |
| | | | 项目区绿化 | 项目区绿化 |

本项目植物措施实施面积为 0.88hm<sup>2</sup>，其中下凹式绿地 0.70hm<sup>2</sup>。

项目区内植物措施采用乔灌木相结合的种植方式，按照适地适树的原则，结合立地条件和季节变化规律进行植物配置。

植物生长情况包括植物成活率和植被覆盖度，监测方法采用调查法和样框调查法。通过现场调查，绿化工程实施半年后，项目区内所有植物均已成活。

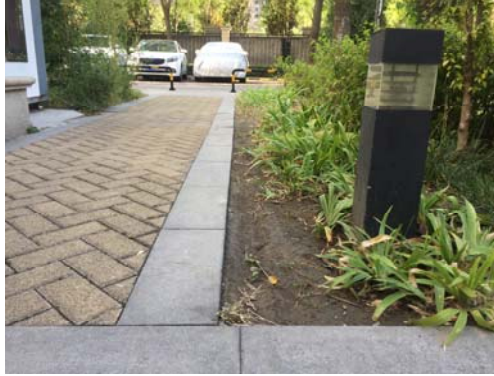
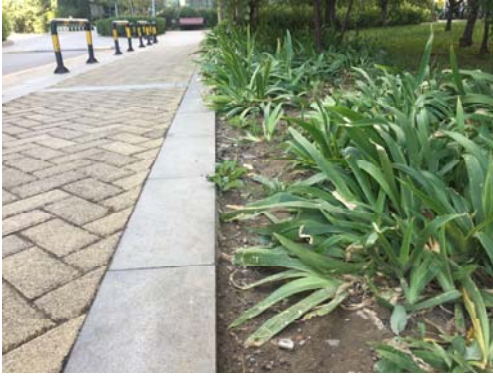
| | 下凹式绿地 | 0.70hm <sup>2</sup> | | |
| | | | 下凹式绿地 | 下凹式绿地 |

下凹式绿地：本项目下凹式绿地面积  $0.70\text{hm}^2$ ，下凹式绿地率为 79.55%，下凹深度 10-15cm，符合规范要求。

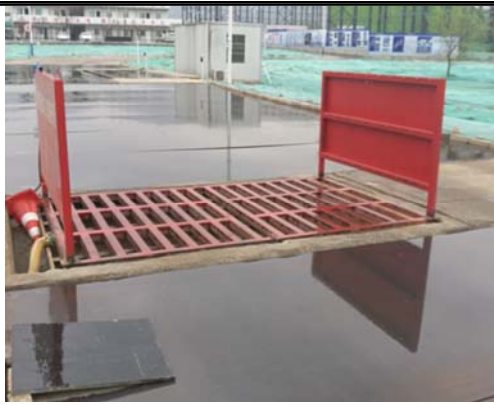
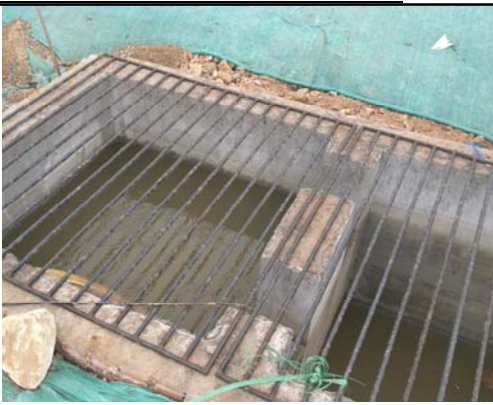
| 临时措施 | 临时洗车及沉沙池 | 1 座 | | |
| | | | 临时洗车池 | 临时洗车池及配套沉沙池 |

对施工过程中实施的各种拦挡、苫盖、排水沉沙、洒水降尘等措施进行动态监测。2011 年 12 月至 2013 年 9 月对临时洗车池、临时排水沟及临时沉沙池进行了监测，2011 年 12 月至 2013 年 11 月对裸露地表防尘网覆盖进行了监测，监测结果表明，各项水土保持措施布设及时到位，有效防治了水土流失。

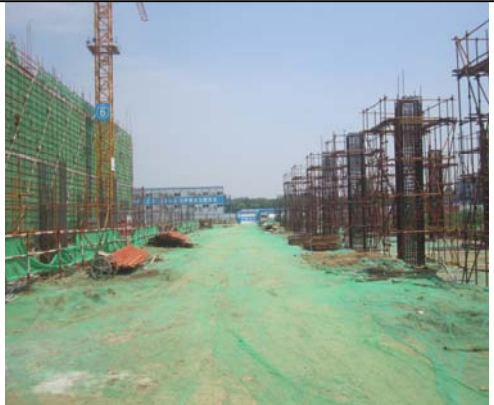
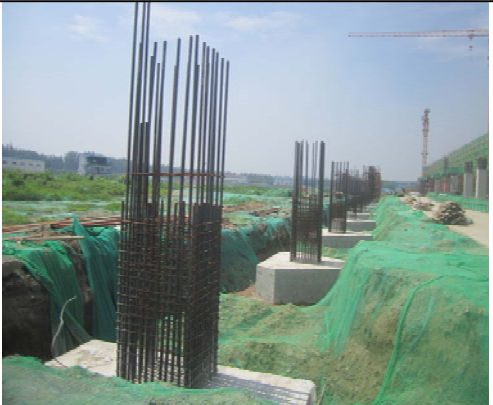
| | 防尘网网覆盖 | 6781m <sup>2</sup> | | |
| | | | 裸露地表防尘网覆盖 | 裸露地表防尘网覆盖 |
