顺义区顺义新城第 13 街区 SY00-0013-6008、SY00-0013-6009 地块 R2 二类居住用地、A33 基础教育用地项目

水土保持监测季度报告表

（2021 年第二季度）

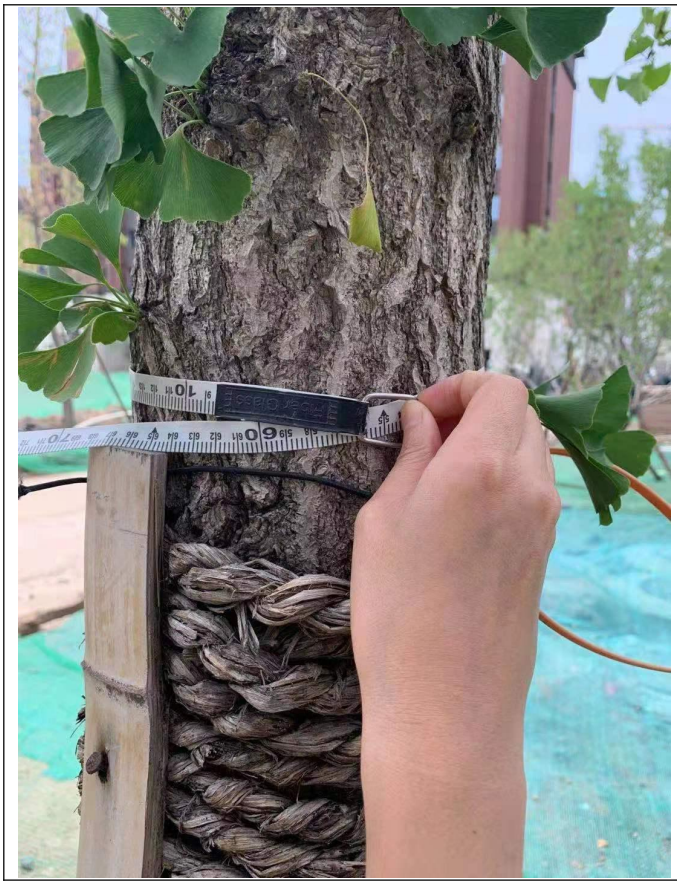
编号	测 3
	地点	绿化工程区
	时间	2021.6.29
	乔木胸径测量
